# ZISTENIE SKUTOČNÉHO STAVU NEHNUTEĽNOSTI

## DOM KULTRÚRY

ZOHOR

Posudok č. A\_SSD\_170607\_MK

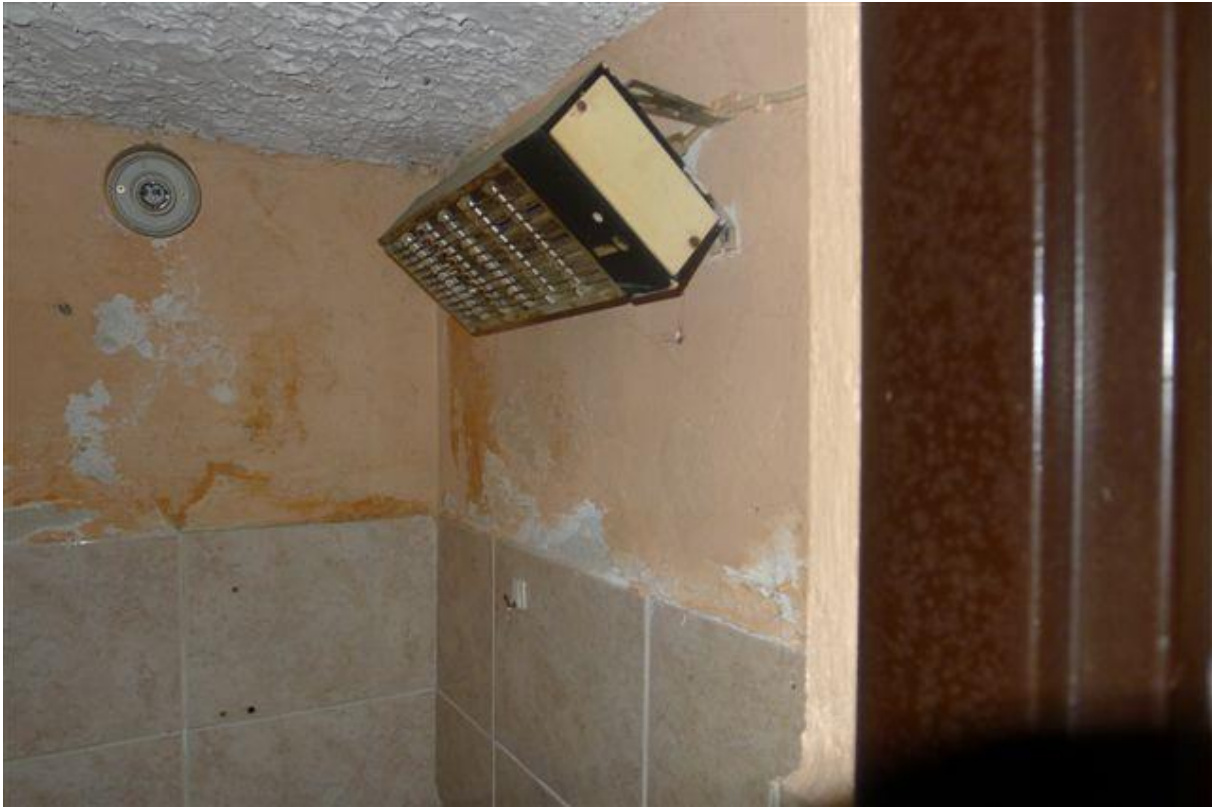
**Obrázok č. 2 – M.č.0.02 – WC ženy – detail povrchu stien – v nevyhovujúcom stave**

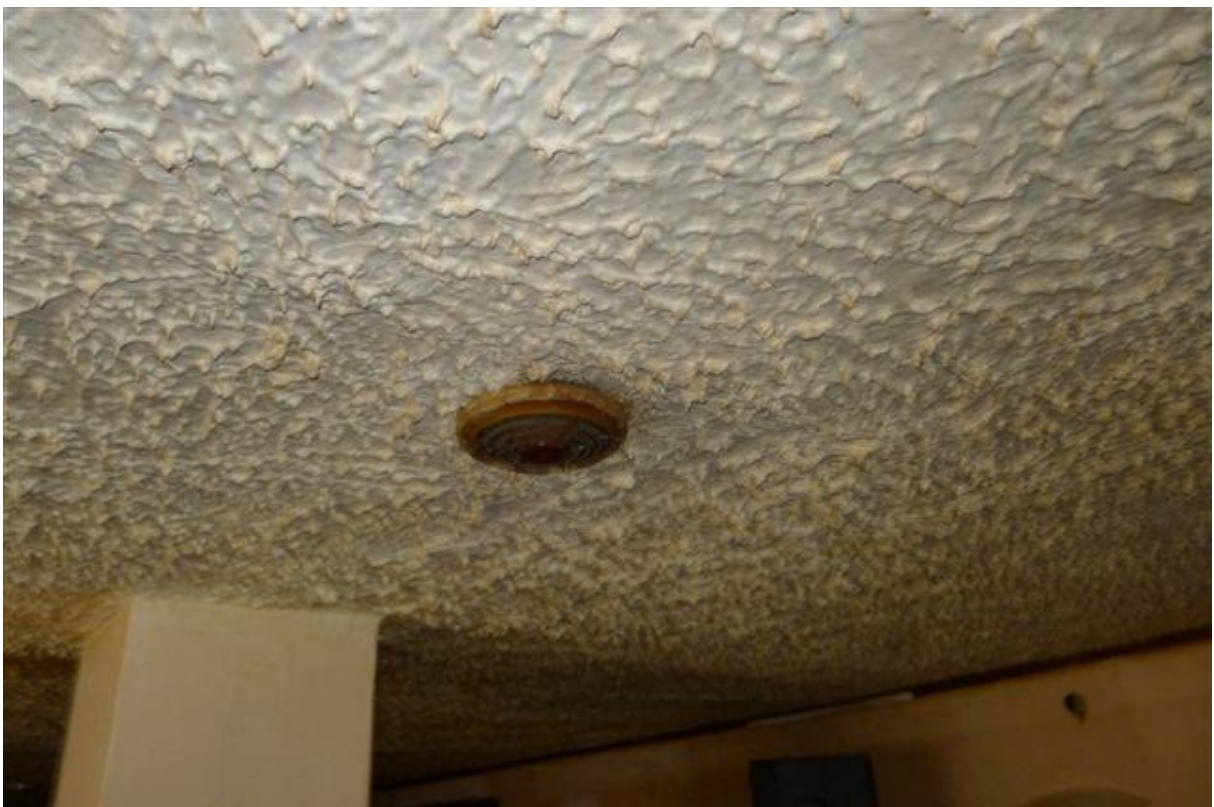
Obrázok č. 7 – M.č.0.06 – klubovňa – svetlá výška 2050mm nevyhovujúca pre tento druh priestoru, povrchy stien a podlahy sú v nevyhovujúcom stave

- Pre priestory klubovne vzhľadom na výšku stropu prehĺbiť podlahu v suteréne a upraviť tieto priestory na svetlú výšku min. 2,6m. V tomto stave nevyhovujú pre žiadne zhromažďovanie osôb. Jednoduchou úpravou je možné získať plnohodnotné priestory.

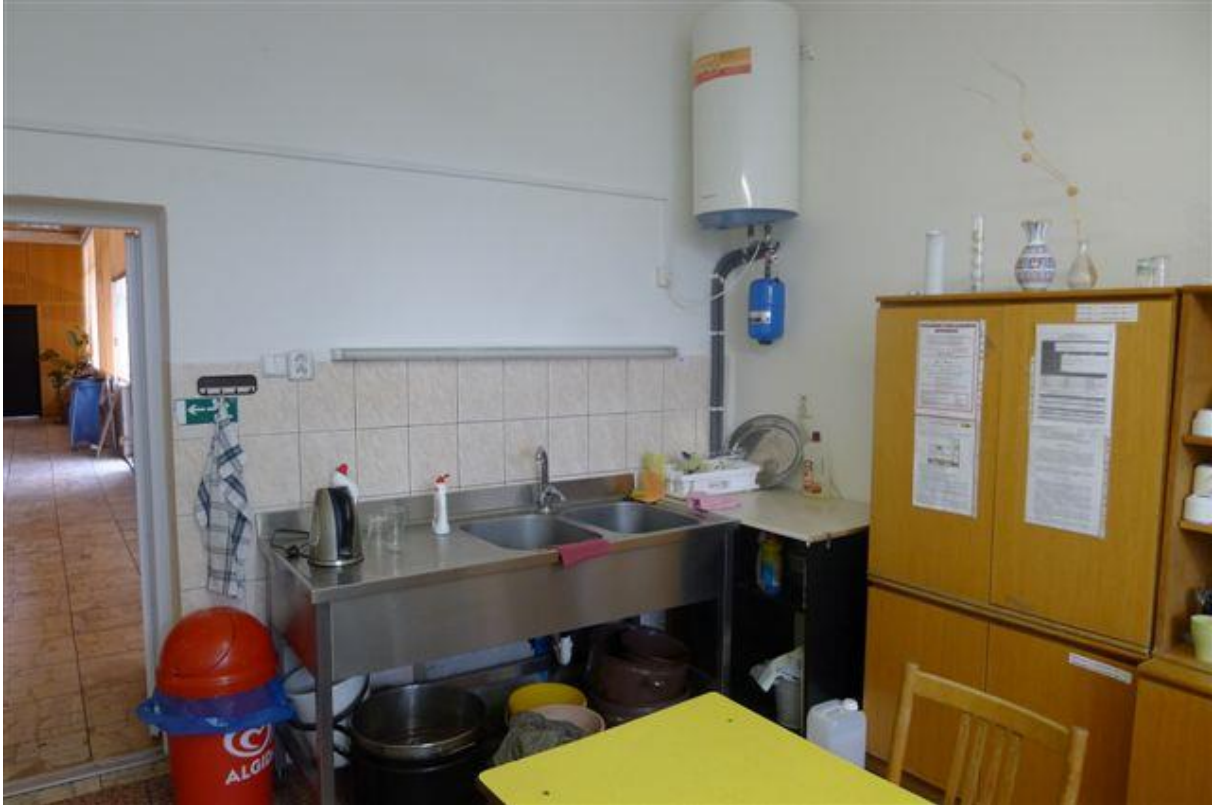
Obrázok č. 12 – M.č.1.03 – kuchyňa – povrchy stien poškodené sú potrebné nové obklady, dlažby sú nevyhovujúce z dôvodu protišmykovosti pre tento priestor – nové dlažby

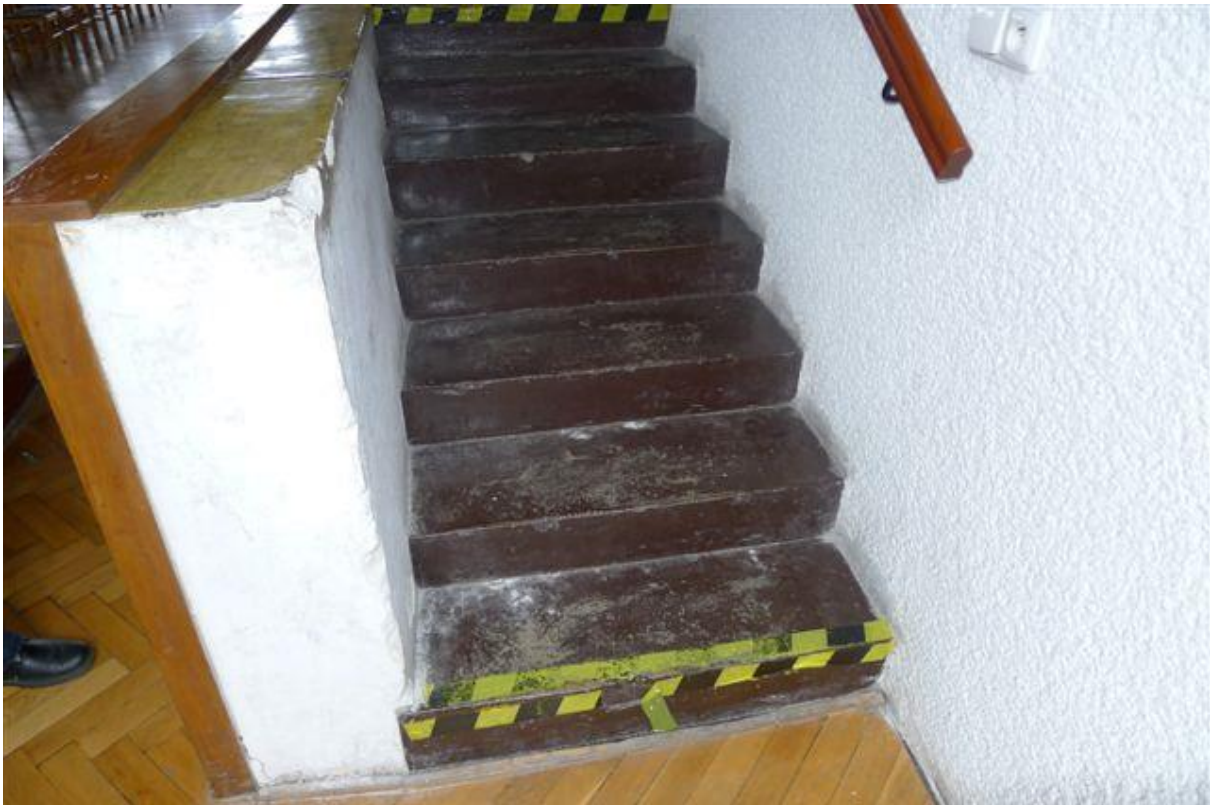
Všetky povrchové úpravy v objekte si vyžadujú dôkladnú opravu. Omietky okolo oceľovej konštrukcie v spoločenskej sále sú popraskané a porušené. Podlahy sú v rôznych výškových úrovniach – viď sociálne zariadenia, kde nové dlažby sa kládli na staré. Podlaha v spoločenskej sále si vyžaduje výmenu, tak isto pódium na javisku. V tomto priestore je nevyhnutná aj výmena kovových okien, ktoré už nie sú funkčné a spôsobujú tepelné straty.

Obrázok č. 25 – M.č.1.18 – spoločenská sála – praskliny pri nosnej konštrukcii stropu a detail kovových okien, ktoré sú nefunkčné – je potrebná výmena

- Opraviť praskliny na stenách, v mieste oceľovej konštrukcie je potrebné prekryť praskliny sadrokartónom, pretože pohyb tejto konštrukcie nie je možné priamo omietkou zakryť – bude to praskať stále. Vymeniť podlahy tak, aby boli bezbariérové v jednej úrovni, čo bude mať za následok aj následné opravy alebo výmeny obkladov. Doporučujeme vybaviť prístup na poschodie do reštaurácie výťahom, pre zabezpečenie prístupu pre imobilných. Tento problém sa týka aj podhládov, ktoré sú poškodené po poslednom zatekaní.

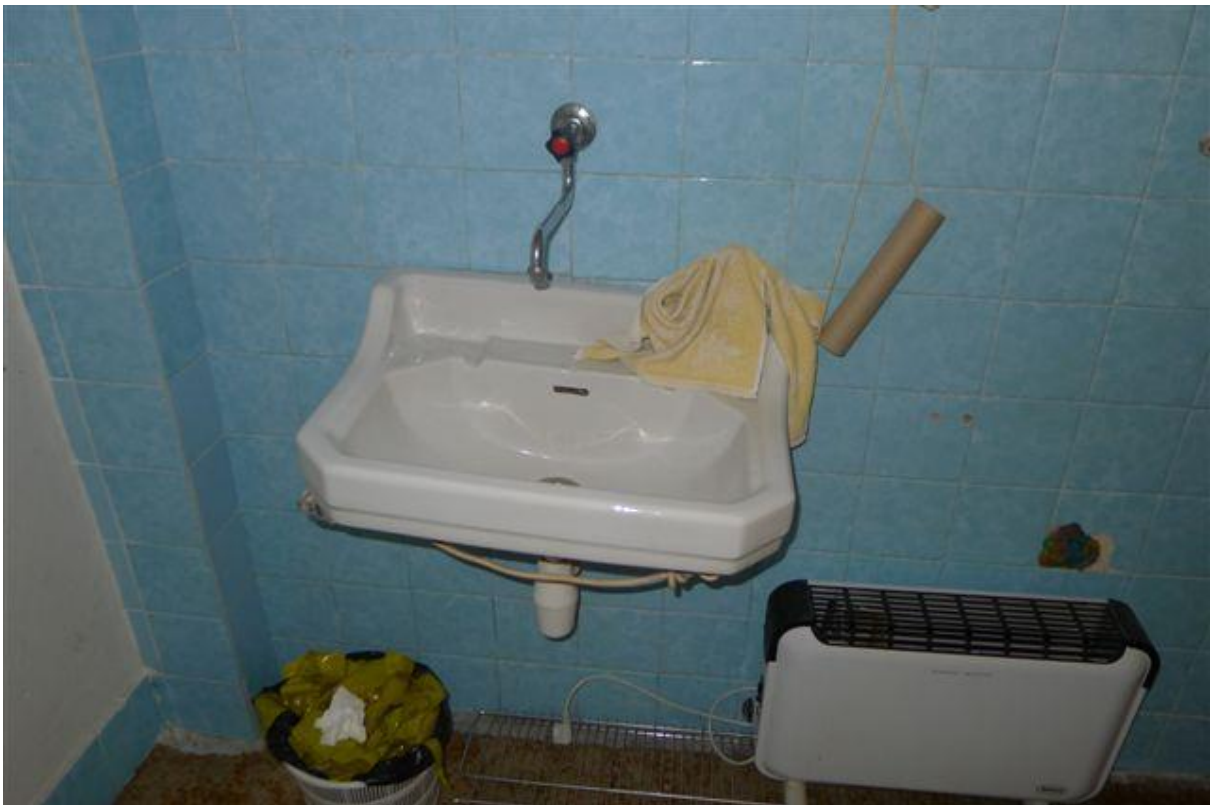
Obrázok č. 31 – M.č.1.22 – detail poškodeného závesu umývadla

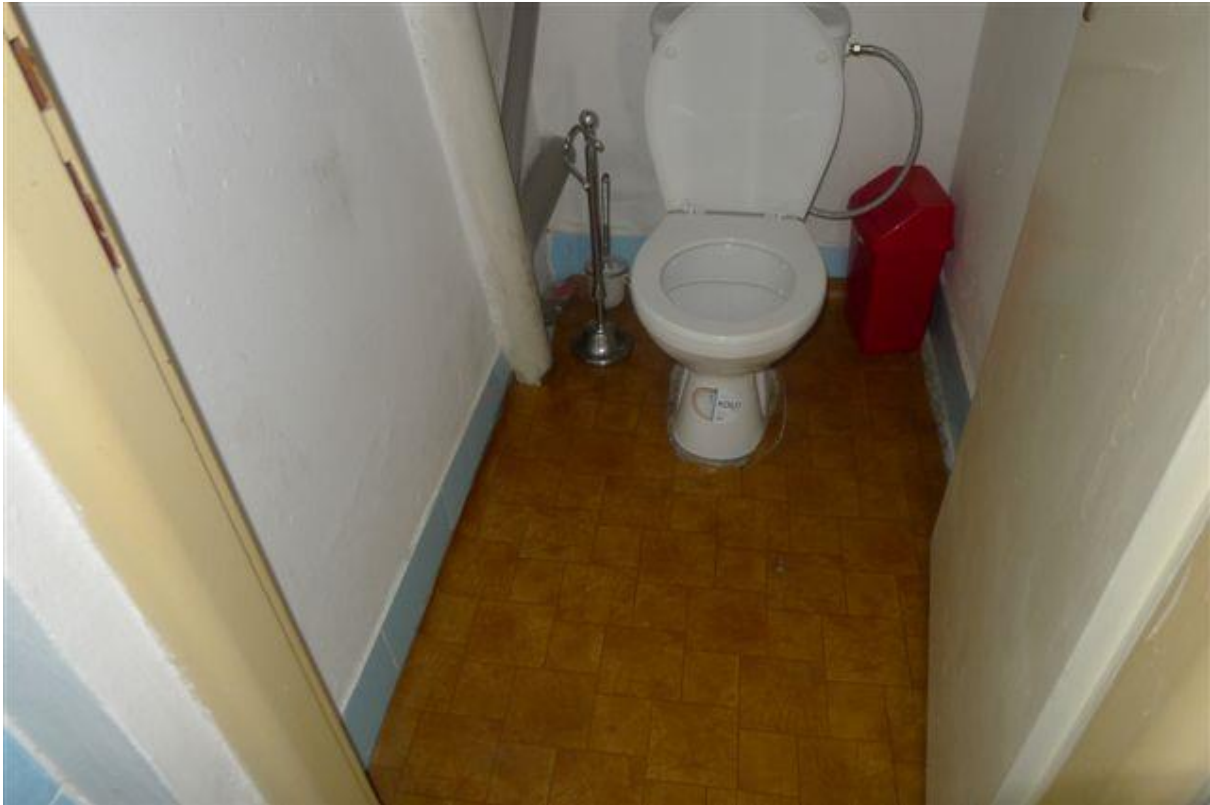
Obrázok č.32 – M.č.1.22 – poškodené obklady na stene v styku s podlahou, je potrebné opraviť

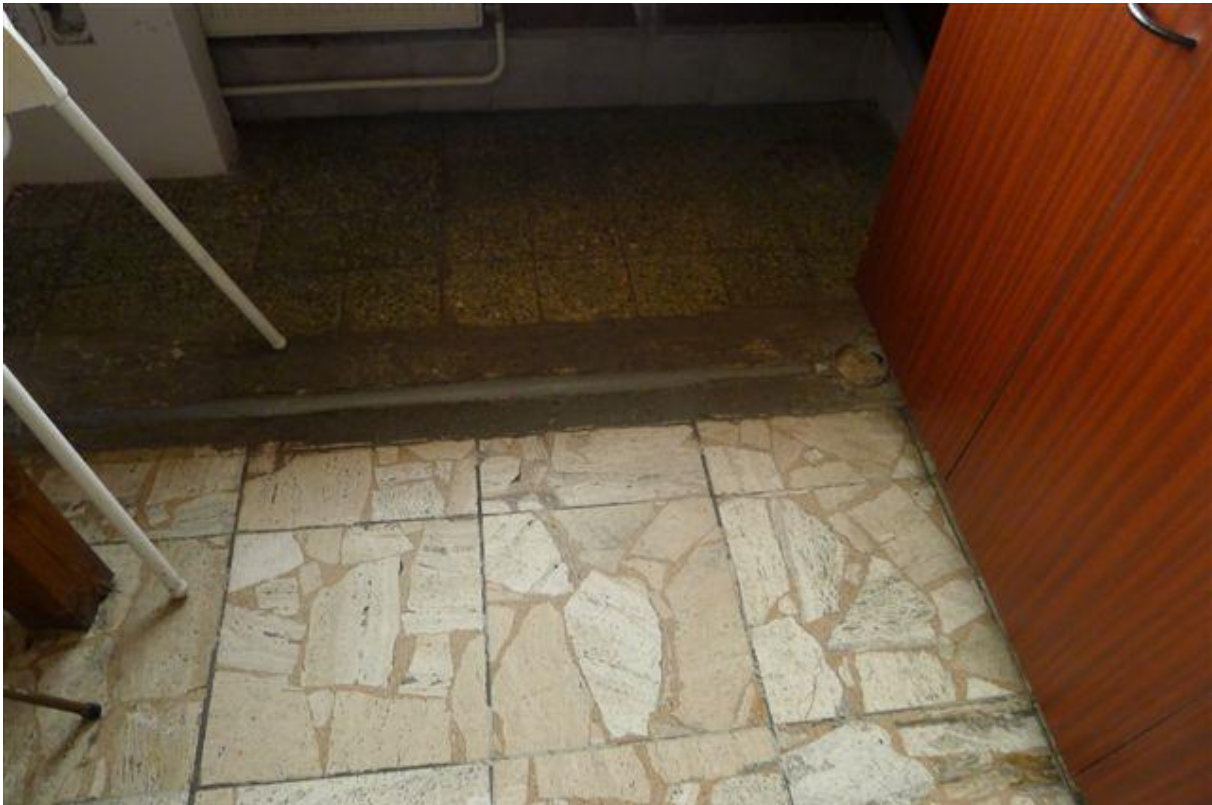
Obrázok č. 41 – M.č.2.08 – výdajný pult - v reštaurácii, dlažba nie je protišmyková, treba ju vymeniť alebo upraviť

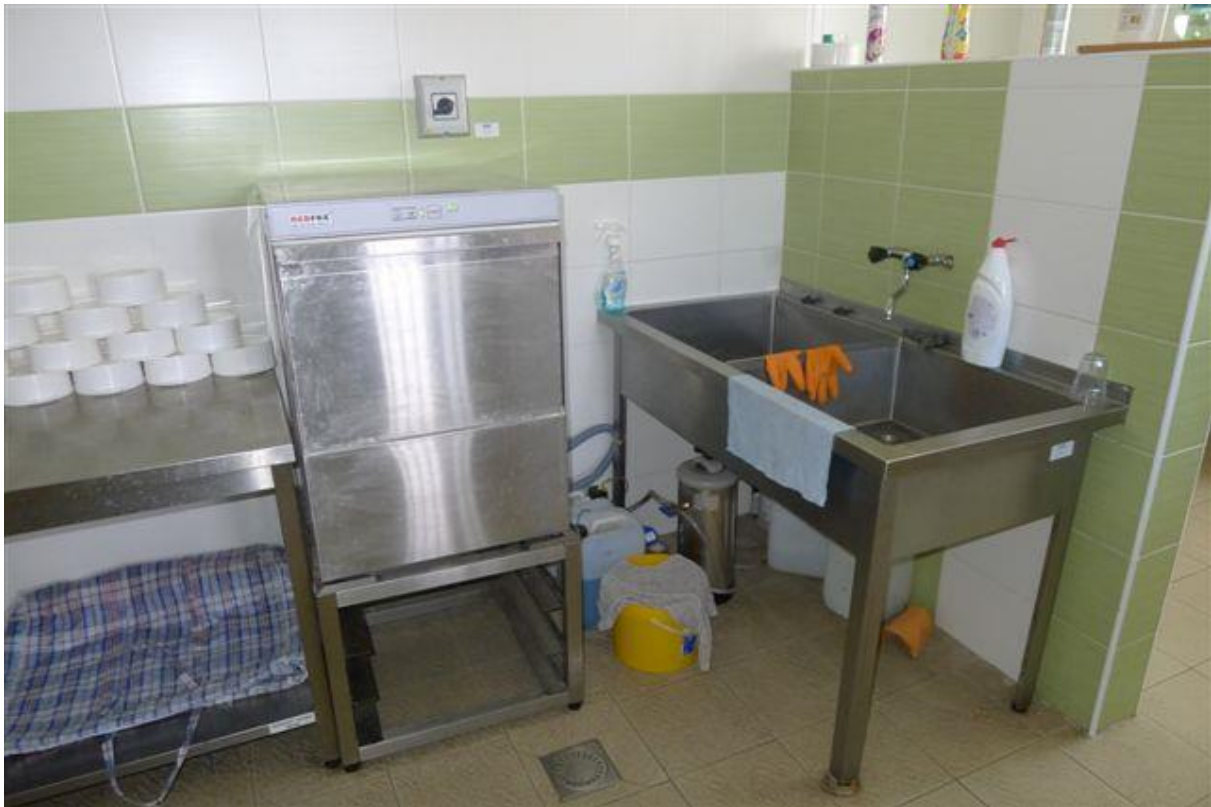
Obrázok č. 46 – M.č.2.10 – kuchyňa – detail dlažby a obkladu je ťažšie čistiteľná preto je treba použiť viac chémie a strojné čistenie

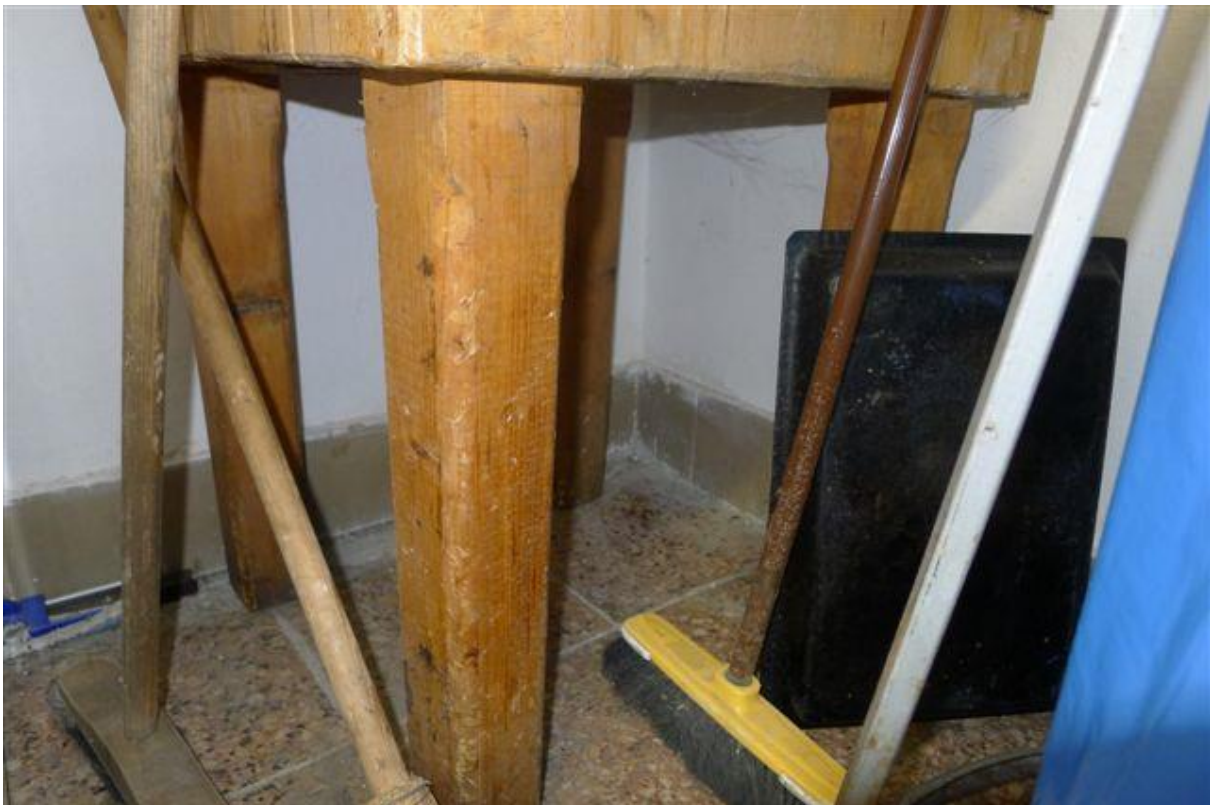
Obrázok č. 51 – M.č.1.03 – kuchyňa – dlažba bez požadovanej protišmykovosti

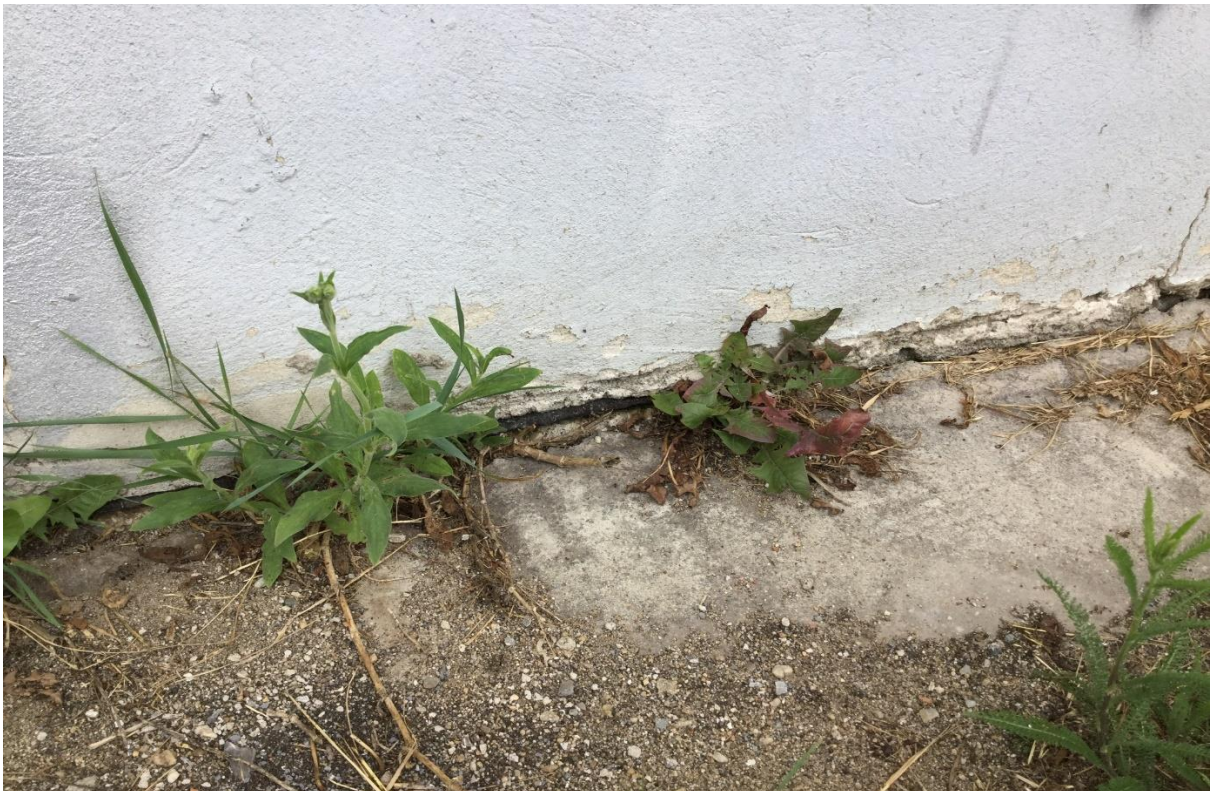
V okolí objektu na niektorých miestach okapové chodníky sú oproti pôvodnému terénu prepadnuté, oddelené od obvodového muriva, čím neplnia funkciu odvádzania vody od objektu

**Obrázok č. 53 – západná fasáda – v okolí objektu na niektorých miestach okapové chodníky sú oproti pôvodnému terénu prepadnuté, oddelené od obvodového muriva, čím neplnia funkciu odvádzania vody od objektu**

- Uviesť okapové chodníky do pôvodného stavu s úpravou podkladu
- Aplikovanie zvislej hydroizolácie s napojeným na pôvodnú vodorovnú hydroizoláciu min vo výške 30cm nad terénom – odporúčame 50cm

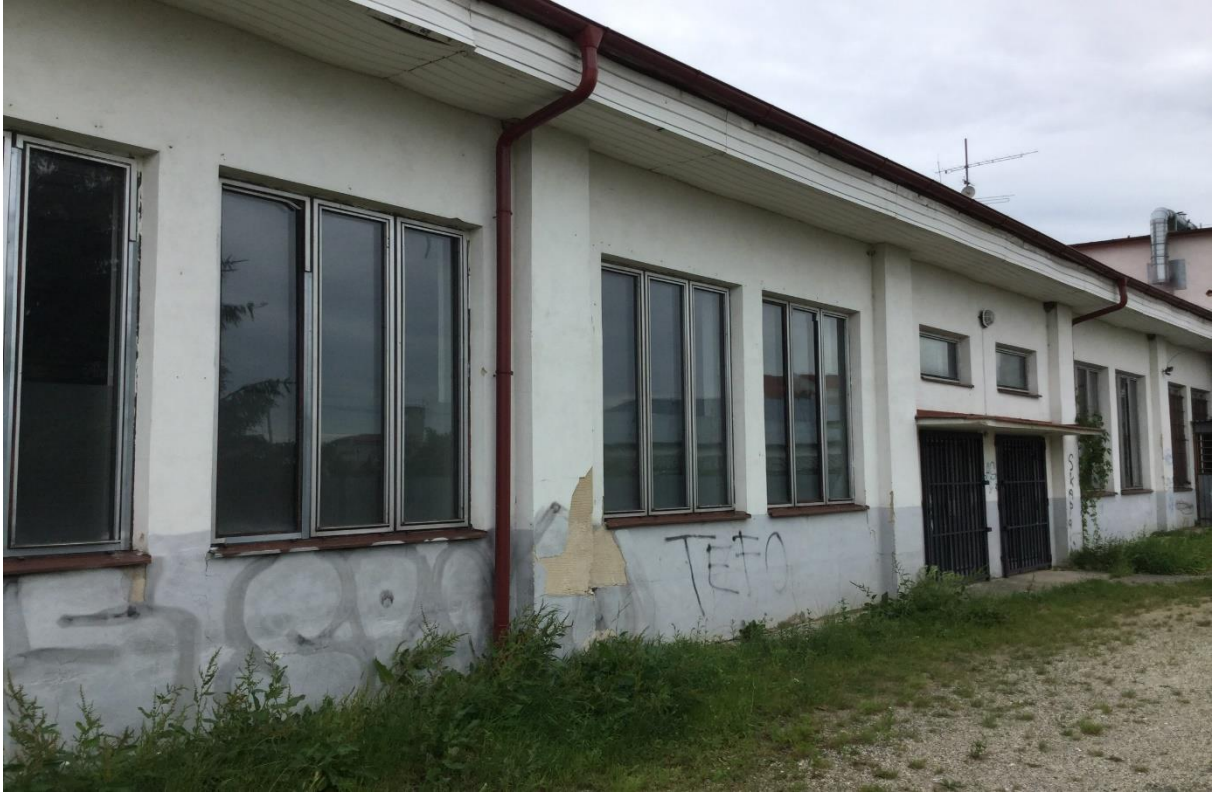
Izolovanie objektu proti vode a zemnej vlhkosti je pravdepodobne iba vodorovnou asfaltovou hydroizoláciou.

**Obrázok č. 54 – západná fasáda – Izolovanie objektu proti vode a zemej vlhkosti je pravdepodobne iba vodorovnou asfaltovou hydroizoláciou.**

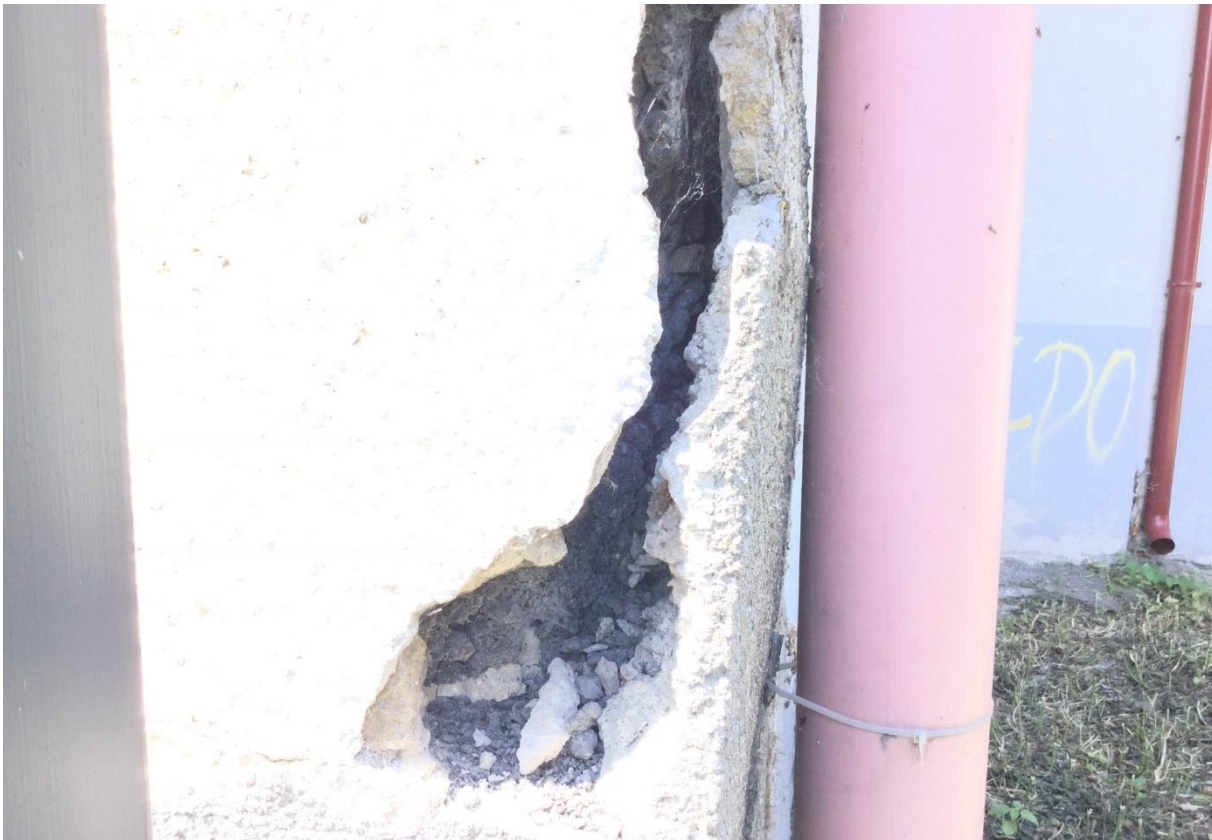
Obrázok č. 55 – západná fasáda – omietka na niektorých miestach opadaná vplyvom poveternostných podmienok a slnečného žiarenia

- Osekanie omietok, terazzového obkladu a posúdenie muriva z hľadiska statického poškodenia
- Návrh zatepľovacieho systému na základe energetického auditu
- Realizácia zateplenia a povrchových úprav – podľa projektu pre zateplenie budovy
- Výmena plastového obkladu, zosúladenie v rámci zateplenia objektu
- Demontáž zvislého bleskozvodu a realizácia podľa platnej normy

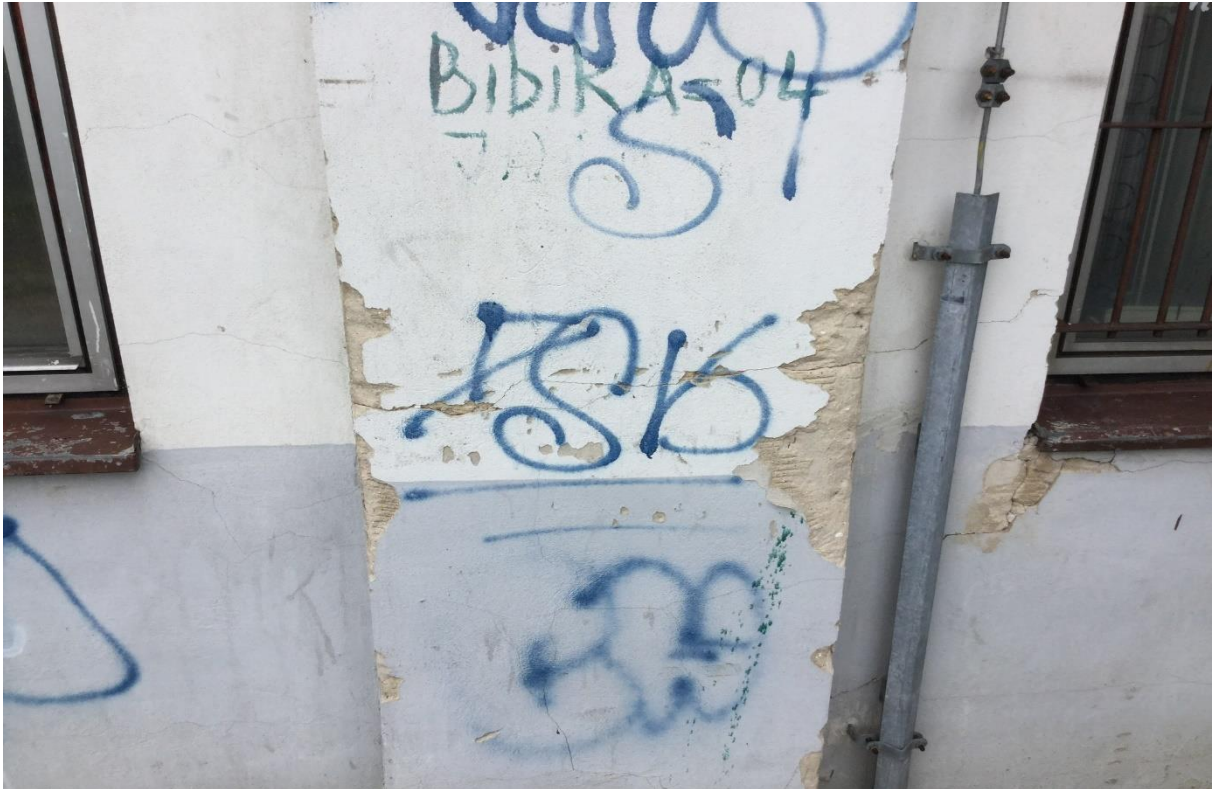
Obrázok č. 56 – východná – omietka prasknutá vplyvom poveternostných podmienok a slnečného žiarenia

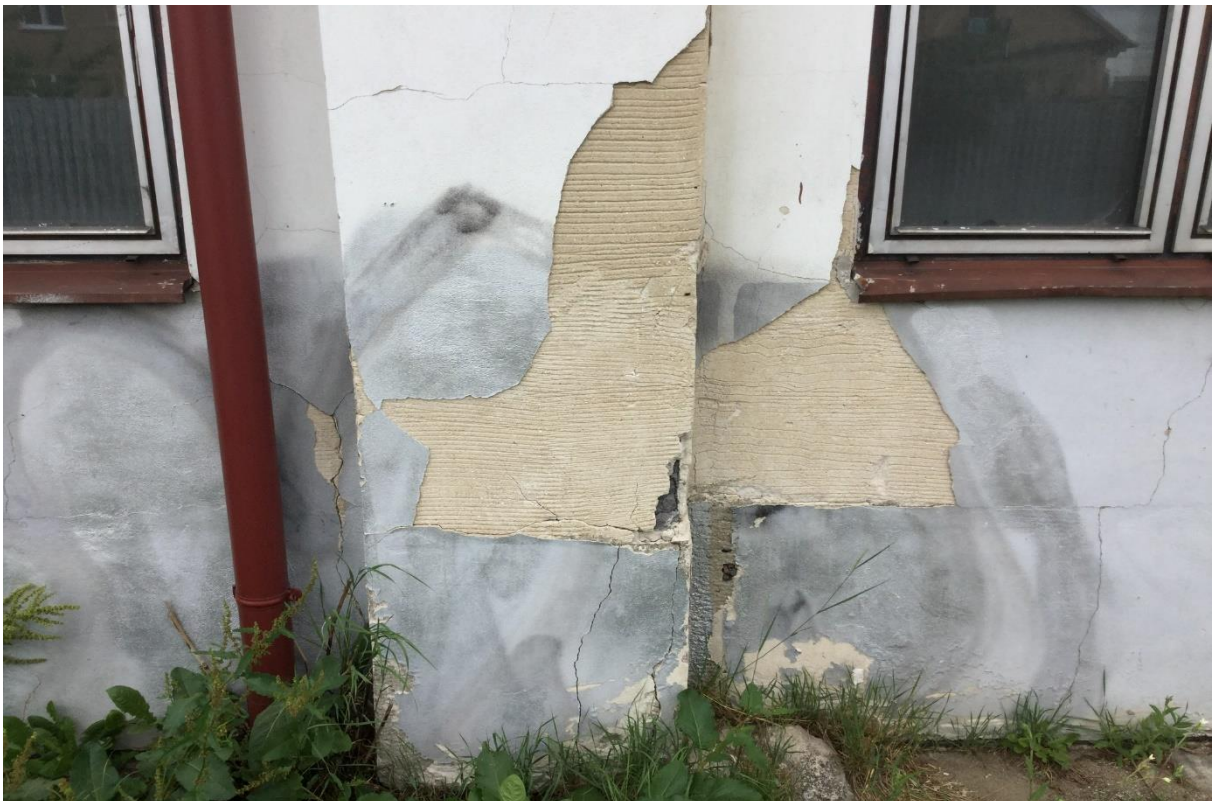
Omietka v spoločenskej časti objektu je na niektorých miestach popraskaná vplyvom poveternostného pôsobenia a slnečného žiarenia. V miestach obmurovania ocelevej priehradovej rámovej konštrukcie je murivo popraskané vplyvom pohybu rámovej konštrukcie a výplňového muriva ako aj inej teplotnej rozťažnosti materiálov.

Obrázok č. 57 – západná fasáda – V miestach obmurovania ocelevej priehradovej rámovej konštrukcie je murivo popraskané vplyvom rôzneho sadania rámovej konštrukcie a výplňového muriva ako aj inej teplotnej rozťažnosti materiálov.

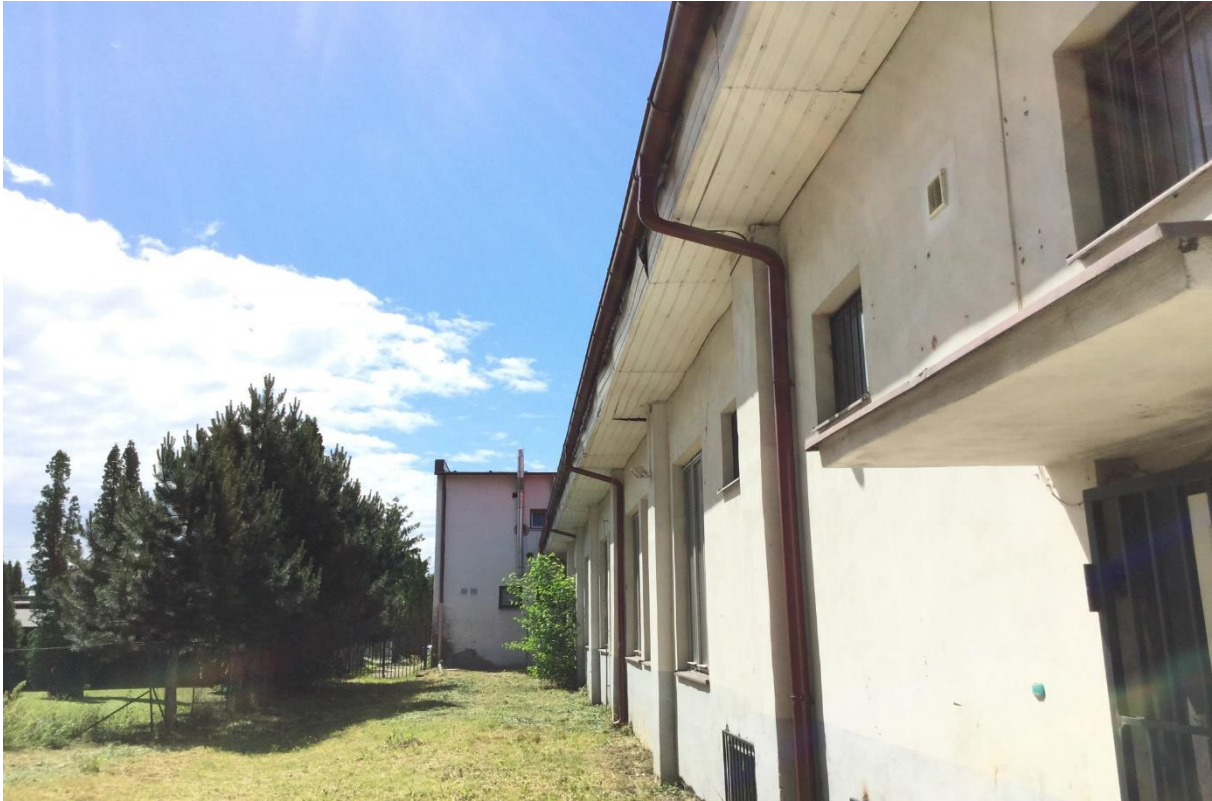
Obrázok č. 58 – západná fasáda omietka na niektorých miestach opadaná vplyvom poveternostných podmienok a slnečného žiarenia

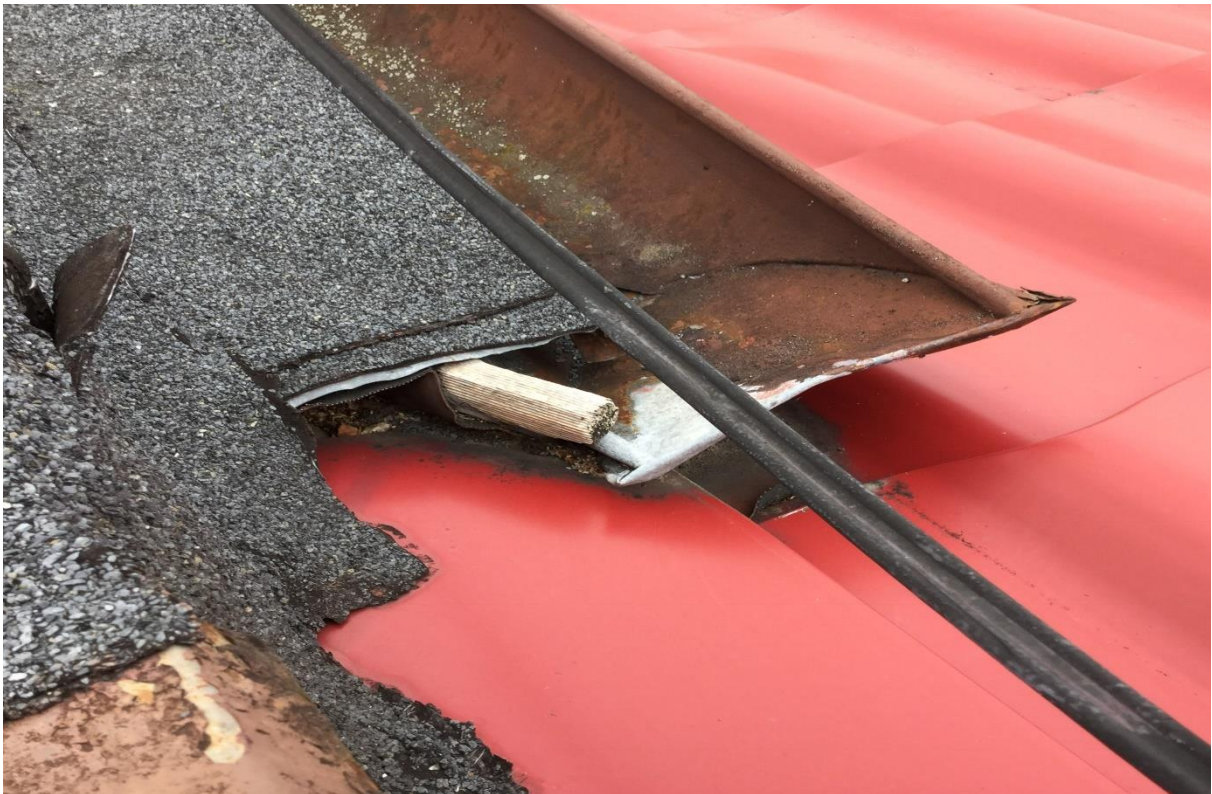
Obrázok č. 61 – strecha pultová – Hydroizolačná vrstva je po celej vrstve zvlhnená

- Rekonštrukcia vrstiev strešnej krytiny pultovej strechy, podľa energetického auditu, vrátane hydroizolačnej vrstvy. Riešenie detailov, prestupov podľa technologického predpisu výrobcu strešnej krytiny
- Odporúčame realizovať sondy do strešnej konštrukcie, pre zistenie presného zloženia strešného plášťa
- Výmena oplechovania a okapových žlabov v rámci rekonštrukcie strešnej krytiny
- Demontáž strešnej plechovej krytiny, doplnenie alebo výmena tepelnej izolácie podľa energetického auditu
- Doformovanie ochrannej fólie v štíte sedlovej strechy podľa profilu plechovej krytiny. Osadenie jednotlivých kusov strešnej krytiny, tak aby sa susedné kusy strešnej krytiny prekryvali bez viditeľných medzier.

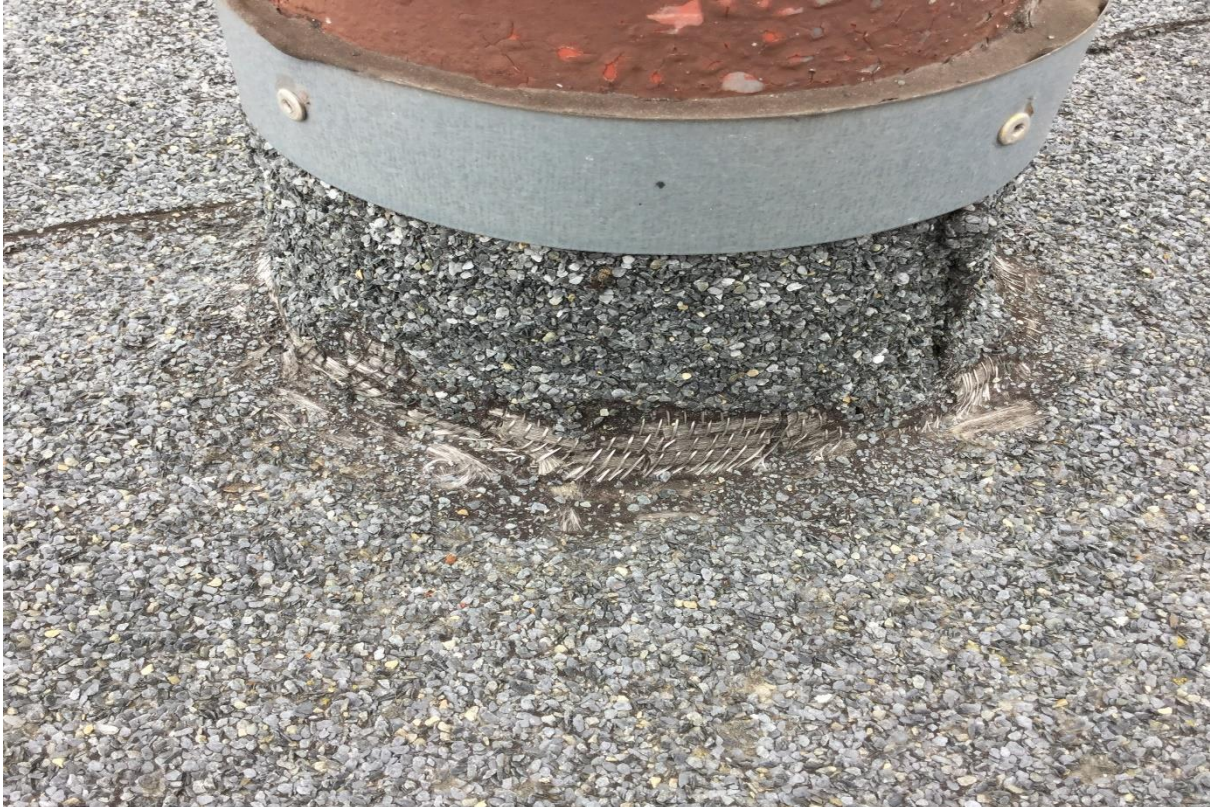
Obrázok č. 62 – strecha pultová - Detaily hydroizolačnej vrstvy okapu a atiky pultovej strechy nie sú riešené podľa technologického predpisu výrobcu krytiny

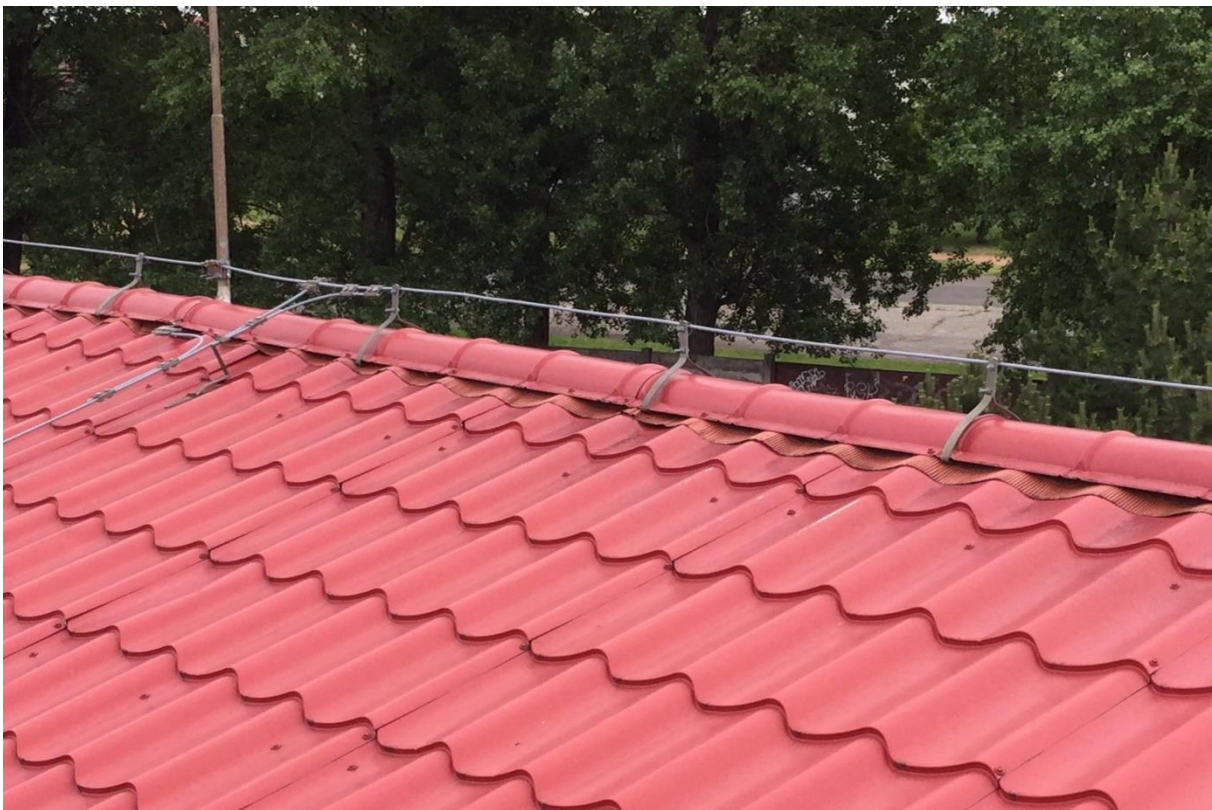
**Obrázok č. 65 – strecha sedlová – Jednotlivé kusy strešnej krytiny na niektorých miestach nie je dostatočne prekryté a pritlačené k susednej časti krytiny**

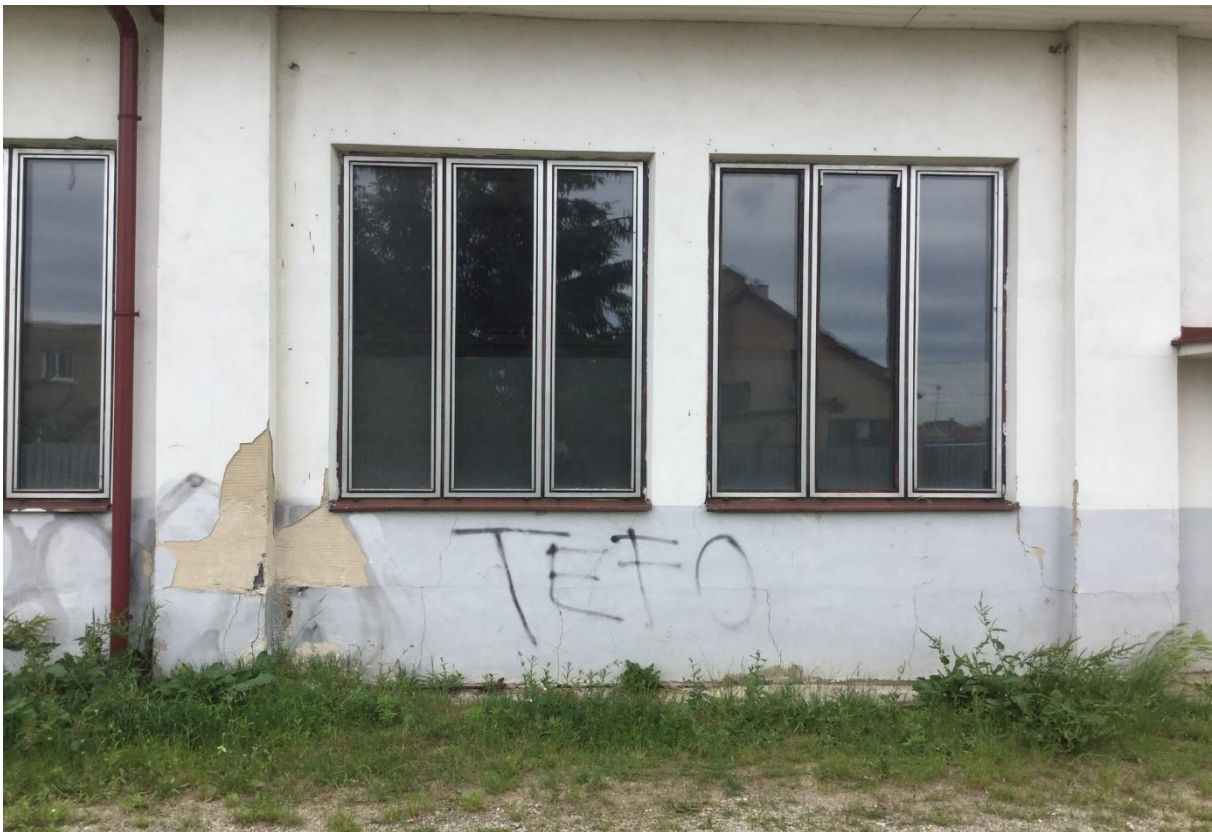
Bleskozvod na zvislých stenách nespĺňa súčasné platné normy

Obrázok č. 67 – fasáda – Bleskozvod na zvislých stenách nespĺňa súčasné platné normy

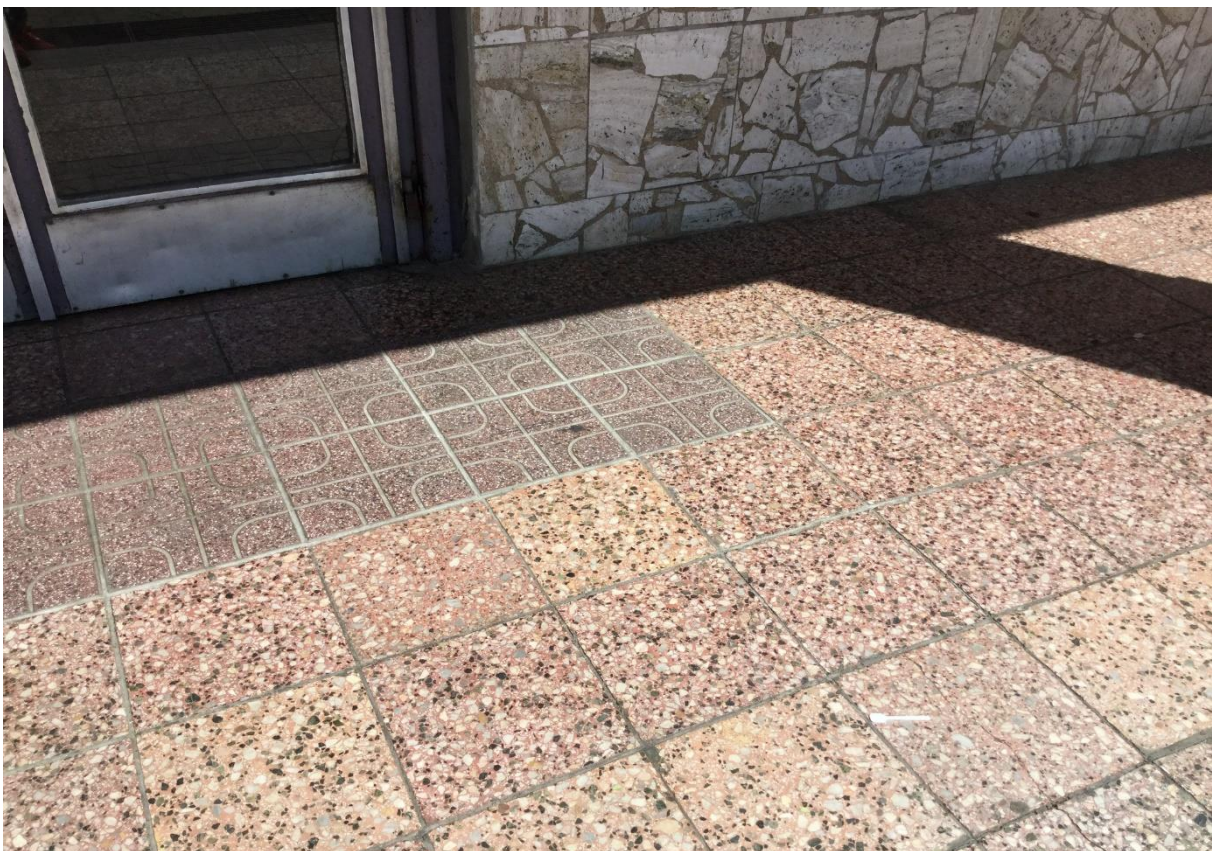
**Obrázok č. 73 – Vybudovanie nájazdovej rampy bezbariérového prístupu objektu**

- Výmena dlažby za protišmykovú, vyspádovanie od objektu
- Osadenie čistiacej rohože pred vstupnými dverami, odkanalizovanie čistiacej rohože
- Výmena betónového poteru pred vstupom
- Vybudovanie nájazdovej rampy bezbariérového prístupu objektu opatrenej príslušným zábradlím – treba stavebné povolenie s požadovanými vyjadreniami
