SPRÁVA O STAVE STROMU

Lipa pri kostole, Zohor

Stupeň: Správa o stave stromu

Objednávateľ: **Obecný úrad Zohor**

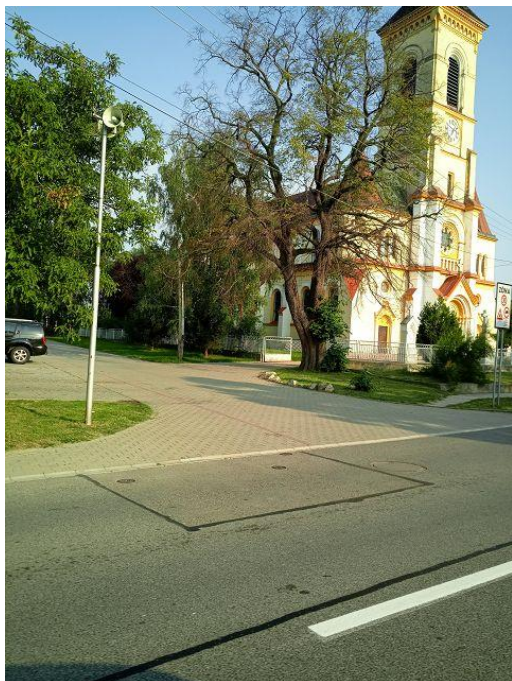
Pri počiatkovej obhliadke, 15.08. vykazoval strom kategoricky zníženú vitalitu, malolistosť jestvujúcich listov. Defoliácia predstavovala viac ako 80% asimilačnej plochy koruny.

Celkový pohľad 10.08.2019

Z prihliadnutím na jeho stanovište a aktuálny stav, preto odporúčam jeho bezodkladnú asanáciu. Ponechania torza na vytvorenie habitátneho stromu je na danom stanovišti z dôvodu udržania prevádzkovej bezpečnosti, nevhodné.

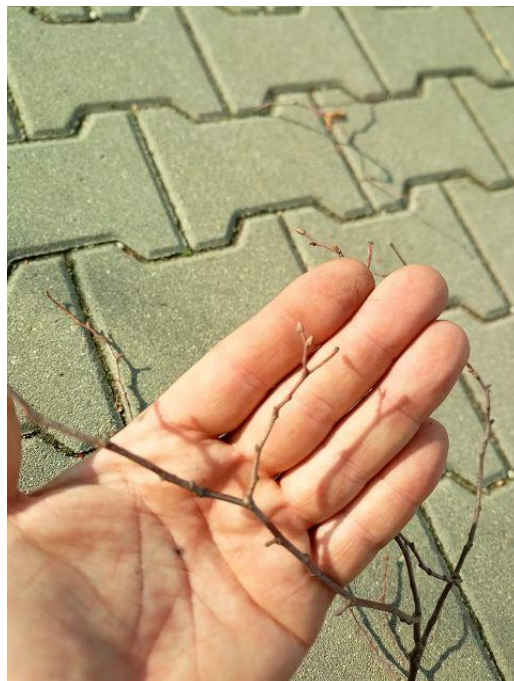
Miera defoliácie koruny predstavuje viac ako 90% asimilačnej plochy koruny. Púčiky v defoliovanej časti koruny sú odumreté a konáre suché. Veľké kostrové konáre sú napadnuté drevorozkladnou hubou *Schizophyllum commune* (Klanolupeňovka obyčajná). Táto huba je saprofyt, to znamená, že napadnuté miesta kostrových konárov sú už odumreté. Toto bolo spôsobené defoliáciou koruny, kedy boli tieto konáre obnažené a vystavené priamemu slnečnému žiareniu. Na kostrových konároch sú viditeľné vývrtové diery drevokazného hmyzu (bližšie neurčený).

Pravdepodobná príčina tohto stavu je odumretie púčikov v dôsledku neskorých mrazov počas jarných mesiacov, čo spôsobilo nízku foliáciu asimilačnej plochy a viedlo k následnému uschnutiu a čiastočnému odumretiu konárov koruny. Z dôvodu klimatických zmien a extrémnych výkyvov počasia, nedokázal strom zremontovať a obnoviť odumreté púčiky. Strom nedokázal obnoviť asimilačný aparát v dostatočnej miere, a to viedlo k jeho terajšiemu zlému stavu.

Uschnuté púčiky a odumretý konár 07.10.2019

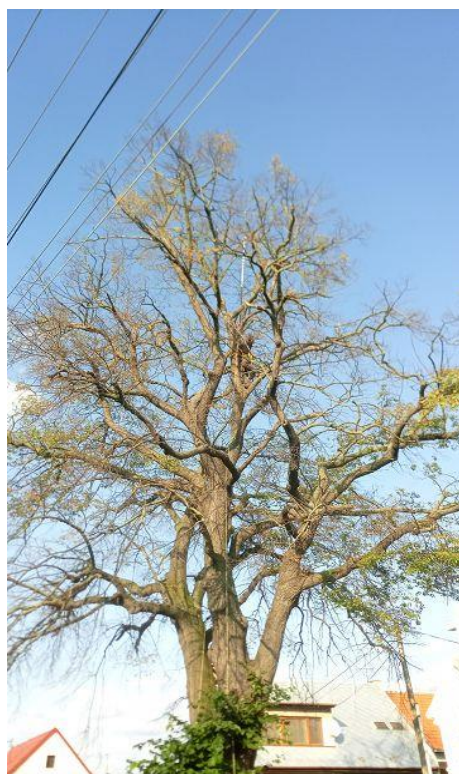
Záver: Po dôkladnej kontrole a pozorovaniach stromu som dospel k záveru, že strom je z väčšej časti odumretý a obnova jeho asimilačného aparátu nie je možná.

Celkový pohľad 07.10.2019

Z prihliadnutím na stav stromu, stanovišta a komplexnosti práce, by mala asanáciu vykonať, odborná arboristická firma.

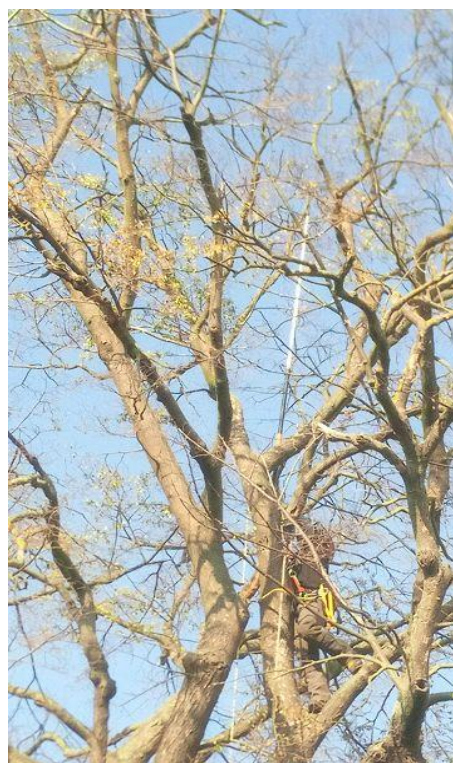
Odber vzoriek z koruny 07.10.2019

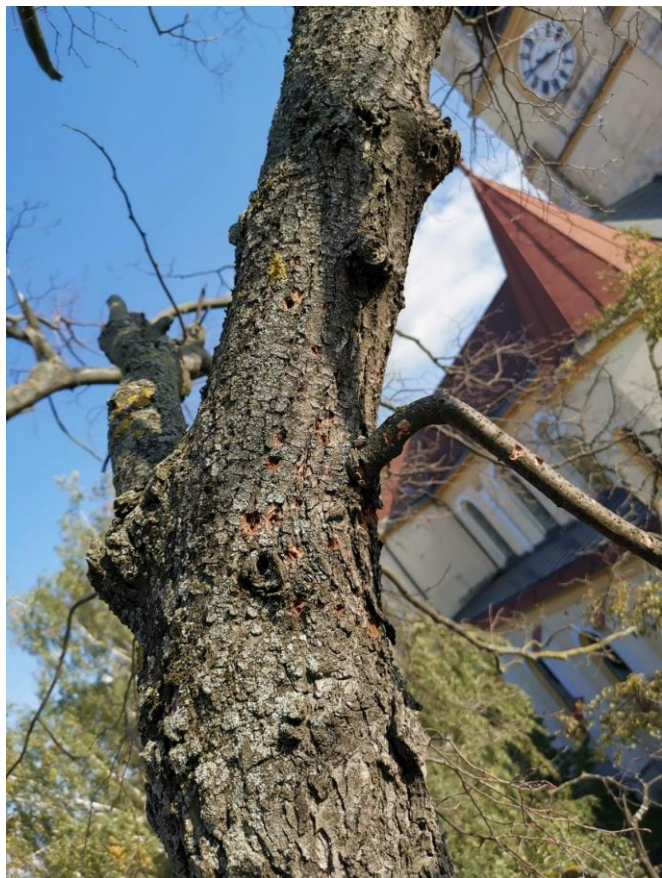
Vývrtové otvory drevokazného hmyzu 07.10.2019

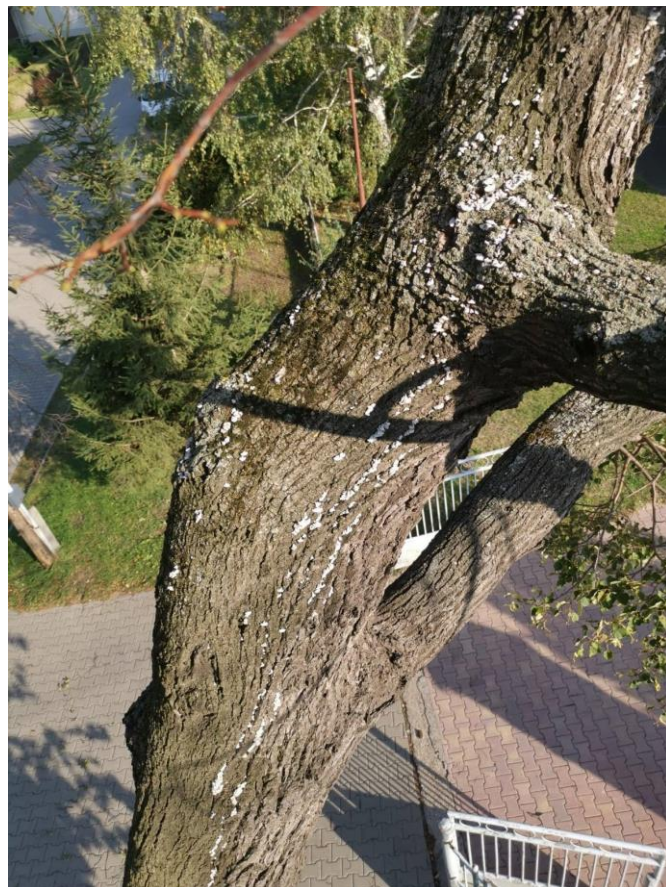
Plodnice huby: Klanolupeňovksa obyčajná 07.10.2019
