# ZISTENIE SKUTOČNÉHO STAVU NEHNUTEĽNOSTI

## DOM KULTRÚRY

ZOHOR

Posudok č. A\_SSD\_170607\_MK

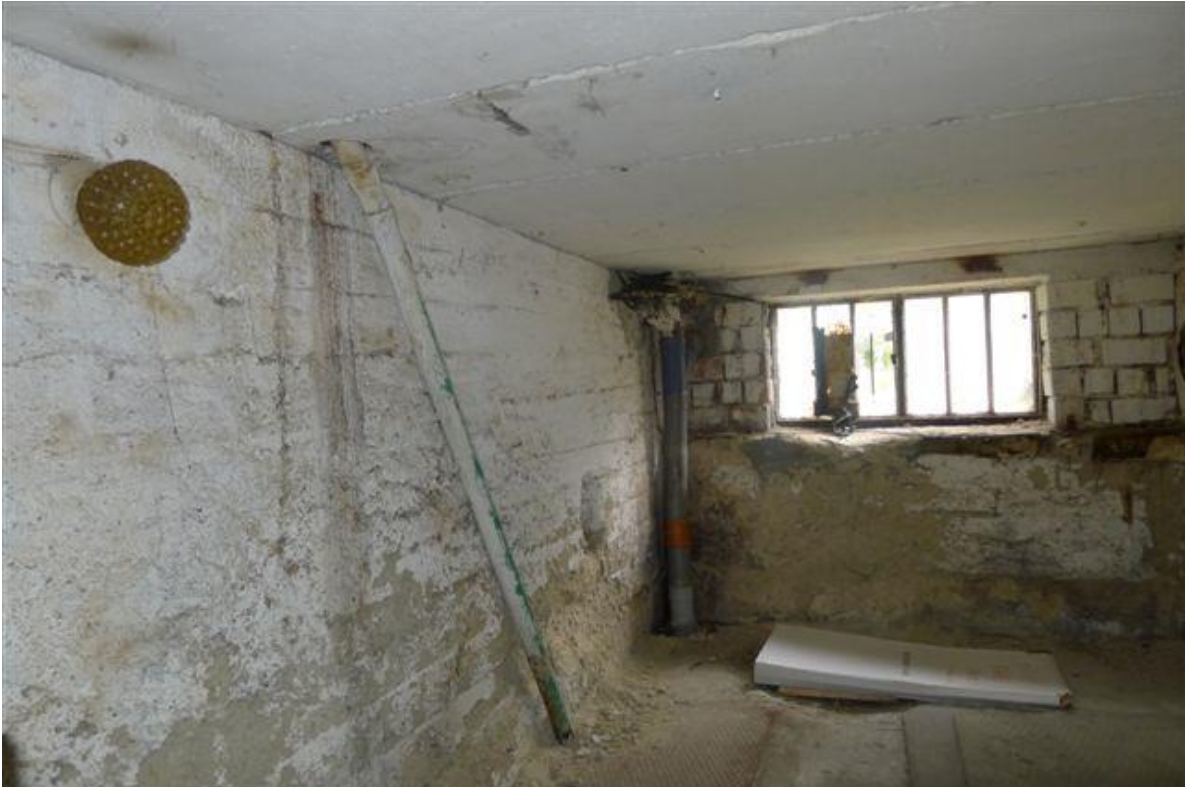
**Obrázok č. 1 – M.č.0.01 – sklad, priestor bez povrchových úprav, zavlhnutý a zlom technickom stave – pre riadne využitie je potrebné prehĺbenie priestoru, aby sa zvýšila svetlá výška, zaizolovanie, výmena okien a realizácia nových povrchových vrstiev**

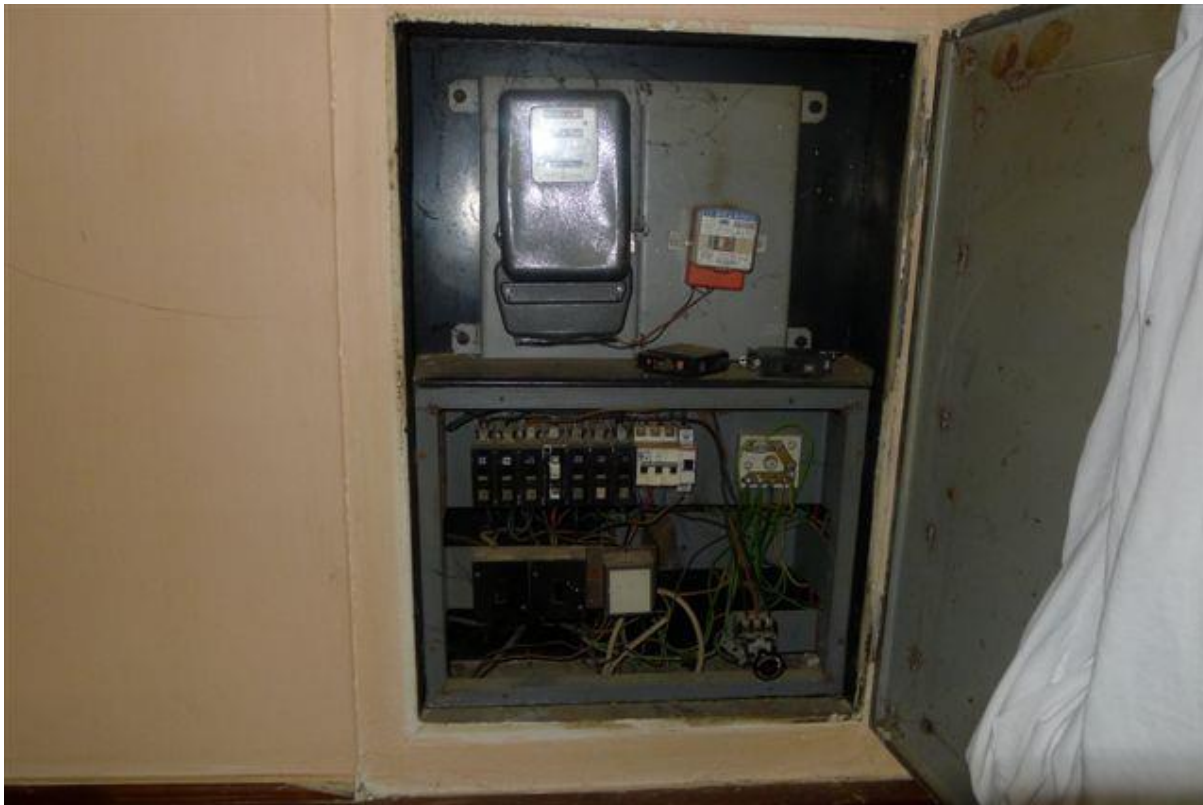
Obrázok č. 9 – M.č.0.06– klubovňa – elektrorozvádzač v nevyhovujúcom stave

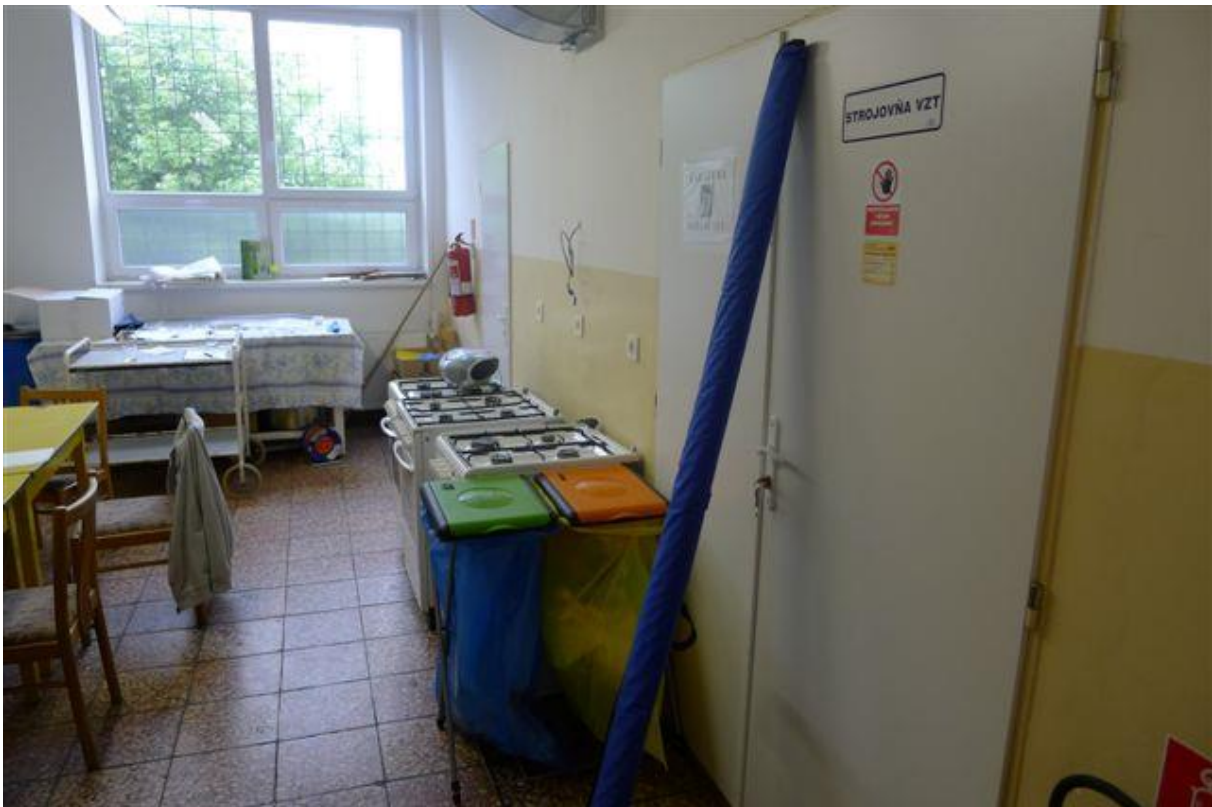
Obrázok č. 12 – M.č.1.03 – kuchyňa – povrchy stien poškodené sú potrebné nové obklady, dlažby sú nevyhovujúce z dôvodu protišmykovosti pre tento priestor – nové dlažby

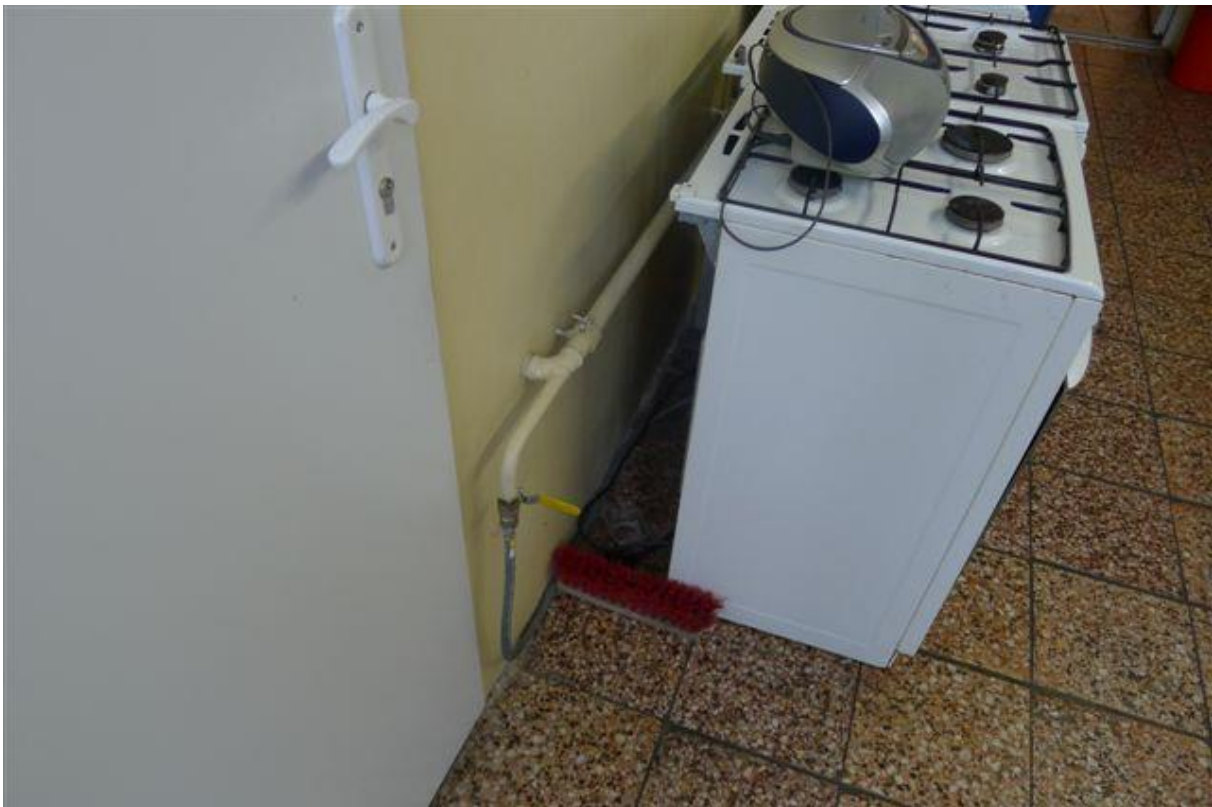
Obrázok č. 14 – M.č.1.03 – kuchyňa – detail napojenia plynových spotrebičov – obťažné čistenie za spotrebičmi – je potrebné uzavretie z vrchnej strany

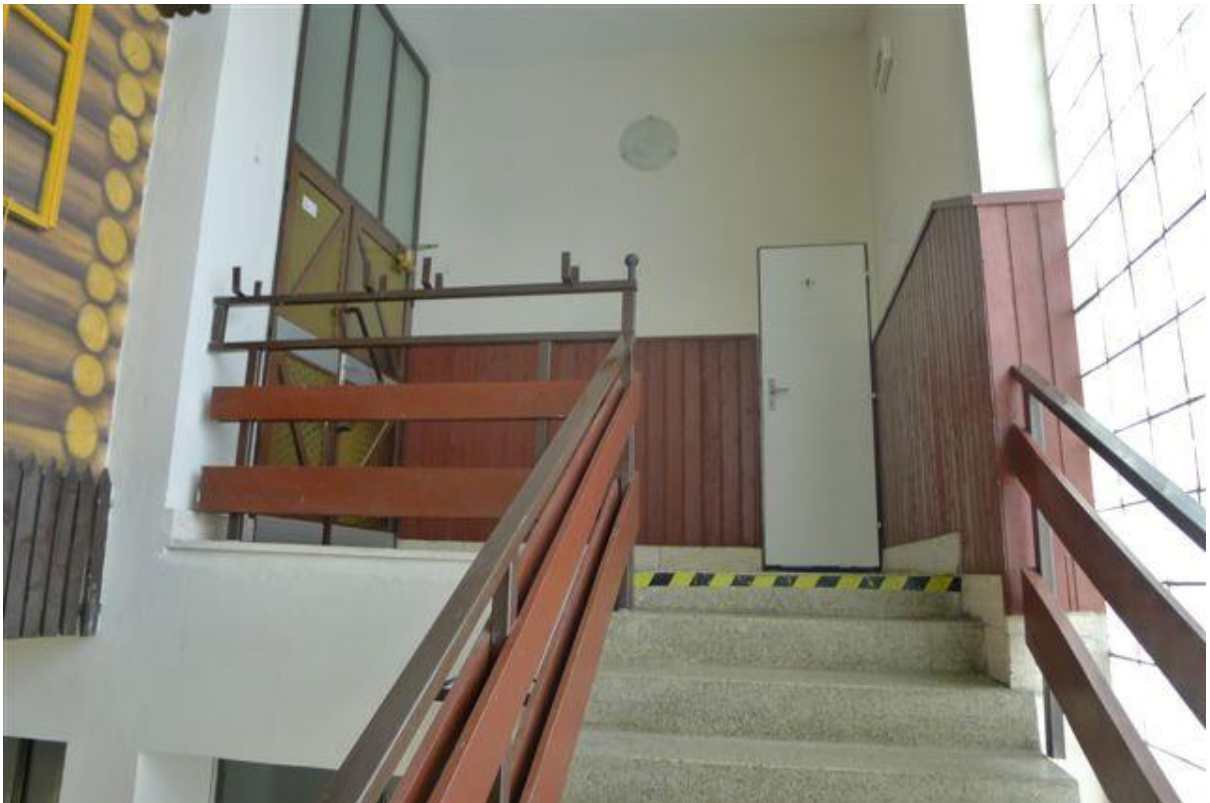
Obrázok č. 20 –M.č.1.14 – chodba-schodisko – detail nevhodného delenia zábradlia, ktoré je nebezpečne. Vodorovné delenie, ktoré vytvára „rebrík“ a medzery sú väčšie ako 120mm. je potrebné opraviť

- Opraviť poškodené výstražné značenie a vymeniť zábradlie na schodisku 1.14 a 1.24.
- Na schodisku 1.24 vymeniť povrchovú úpravu schodov – odstrániť staré poškodené PVC a prispôbiť intenzitu osvetlenia. Označiť smer úniku a prvý a posledný stupeň.

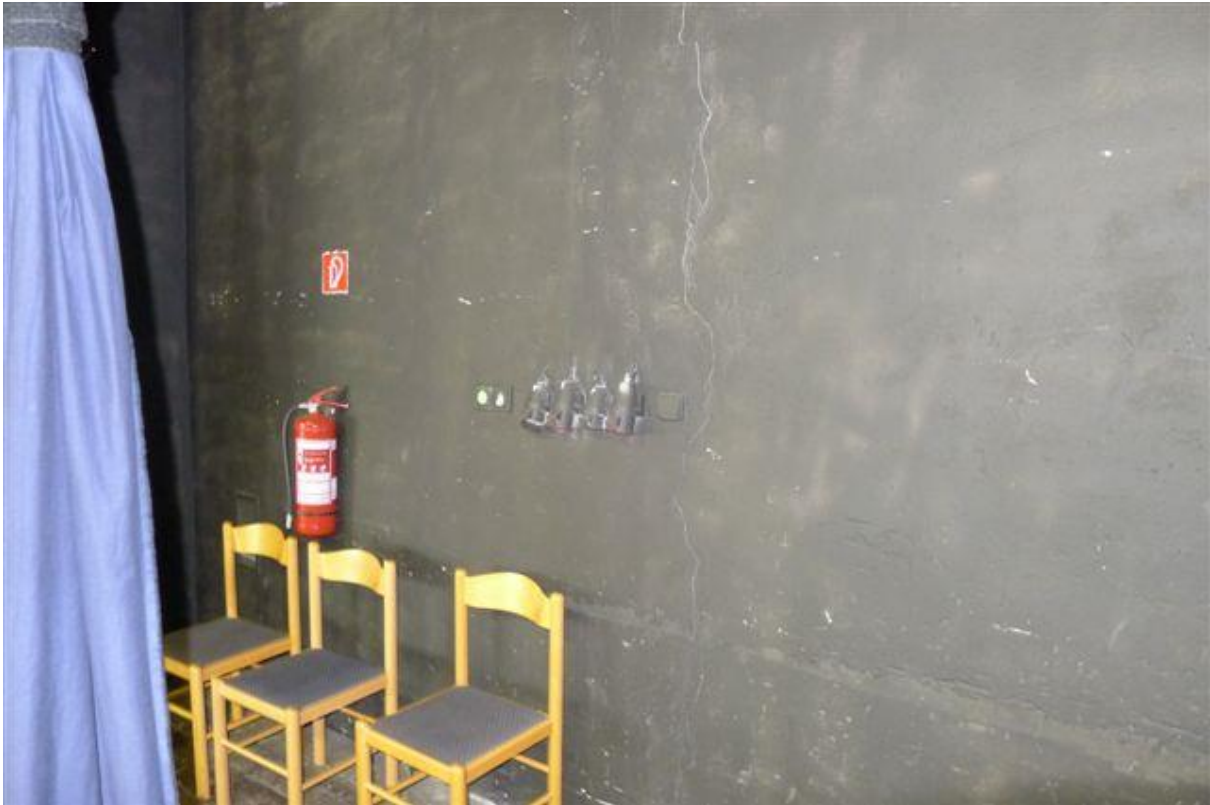
Obrázok č. 27 – M.č.1.19 – javisko – časť bufetu – detail popraskaných stien

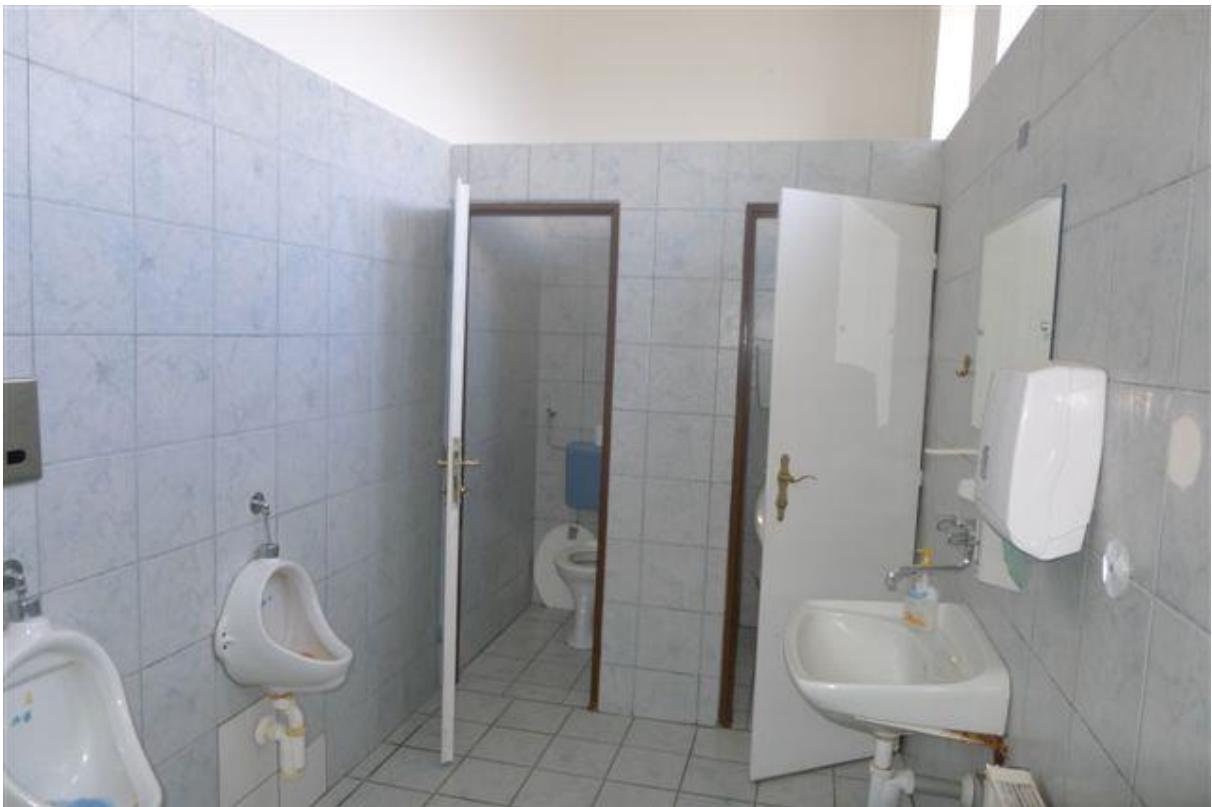
Obrázok č. 36 – M.č.2.02 – WC muži – detail pisoárov a umývadla – výška podlahy nie je v rovnakej úrovni ako na chodbe – možnosť úrazu

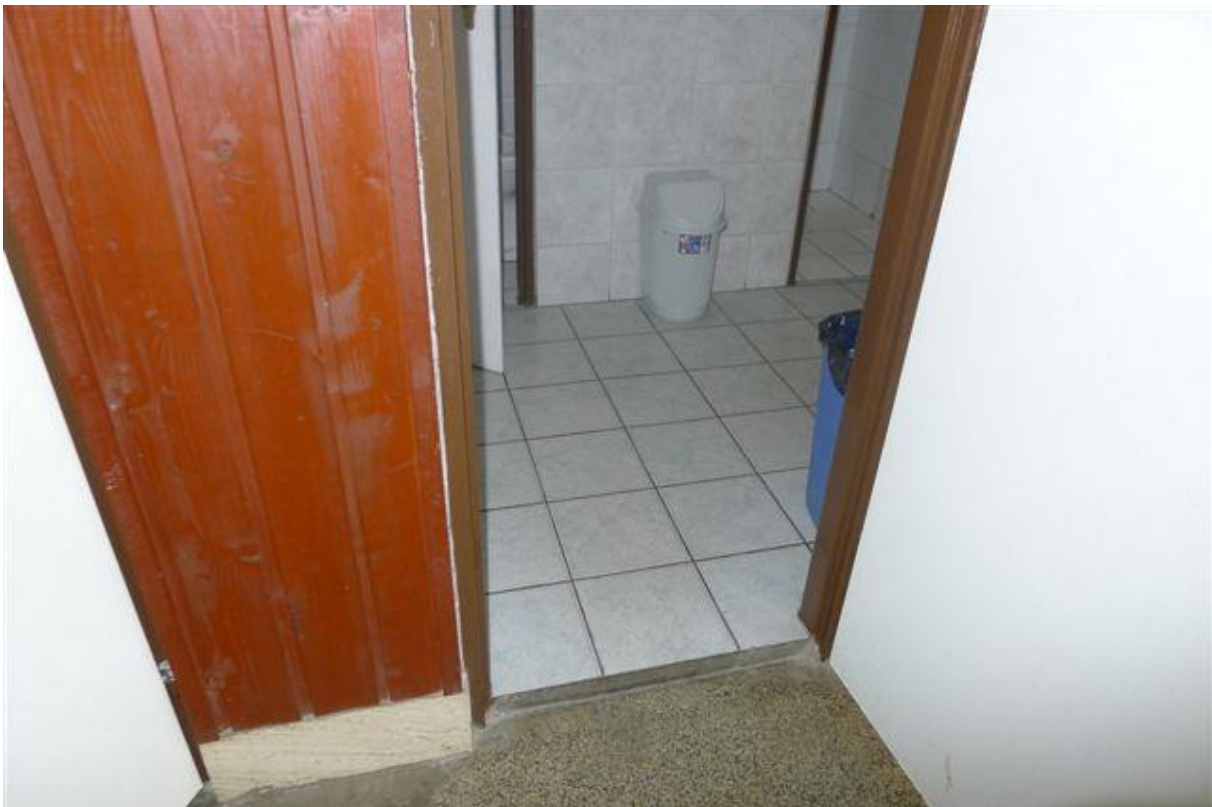
Obrázok č. 38 – M.č.2.03 – detail výškového rozdielu podlahy – medzi chodbou a WC – možnosť úrazu

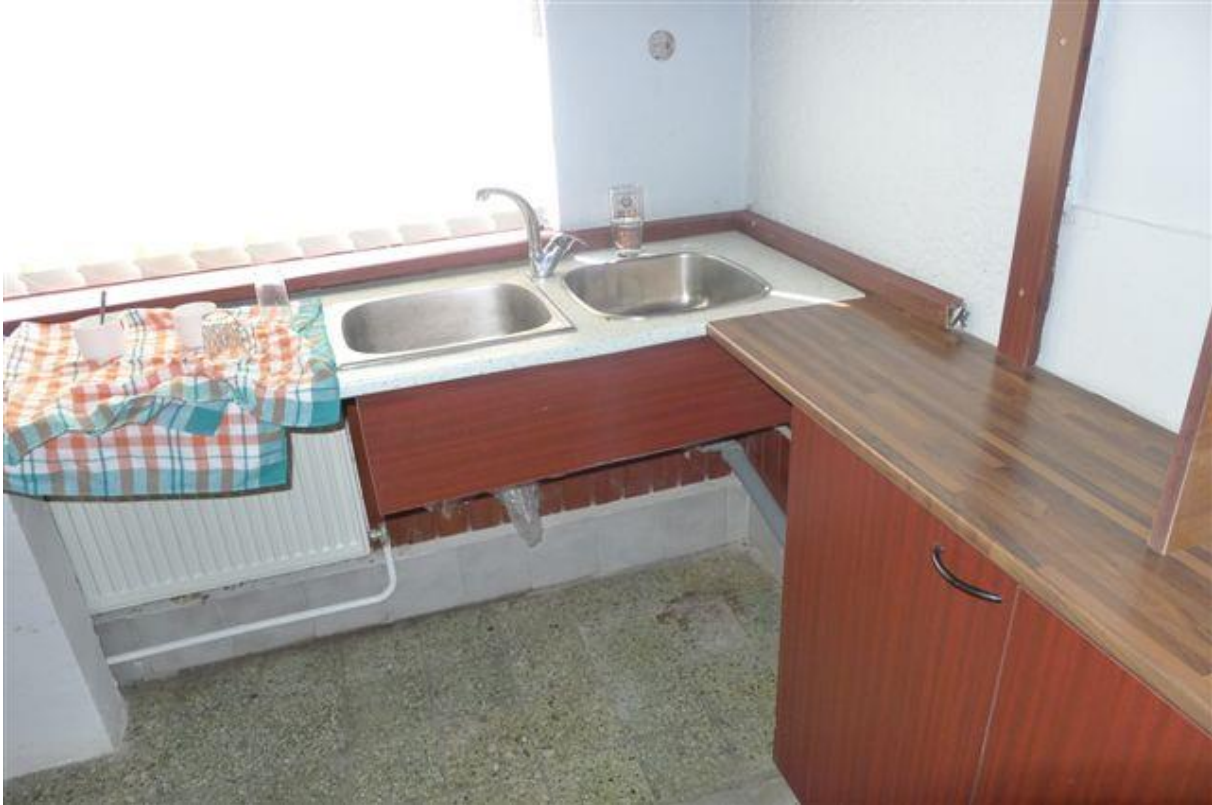
Obrázok č. 41 – M.č.2.08 – výdajný pult - v reštaurácii, dlažba nie je protišmyková, treba ju vymeniť alebo upraviť

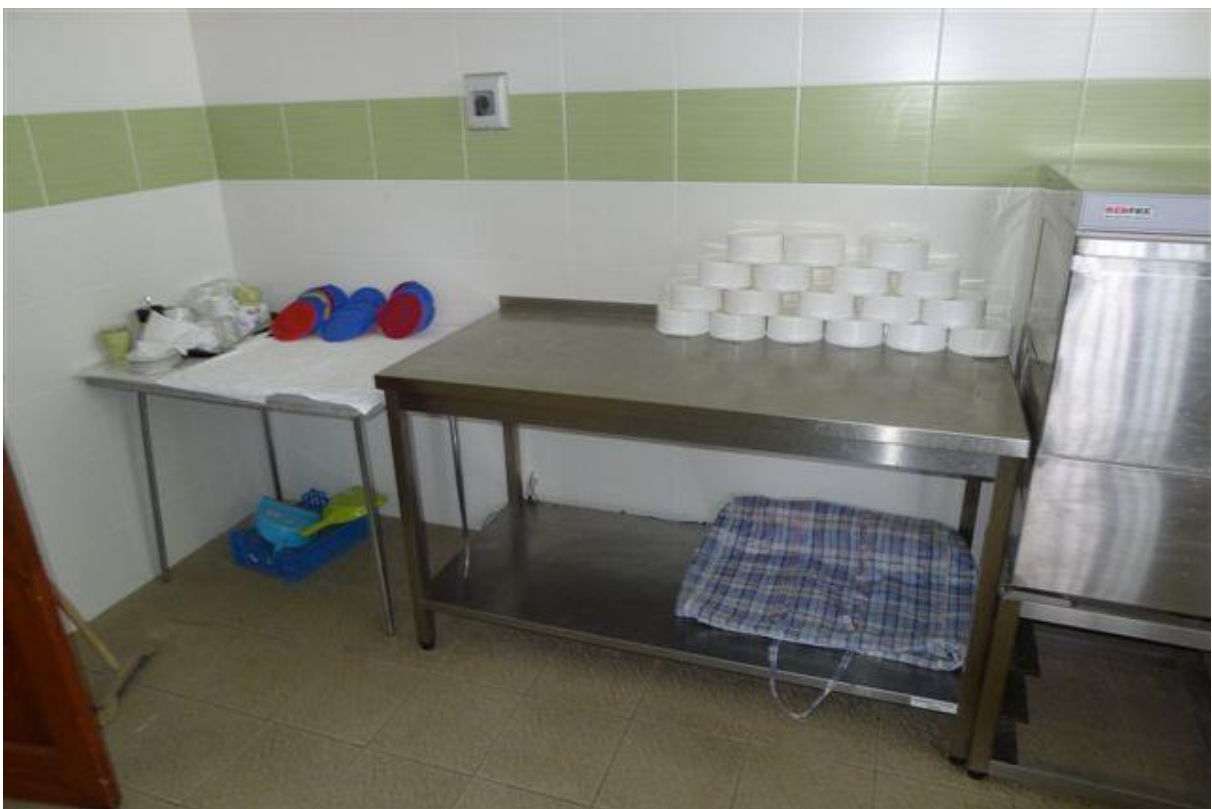
Obrázok č. 46 – M.č.2.10 – kuchyňa – detail dlažby a obkladu je ťažšie čistiteľná preto je treba použiť viac chémie a strojné čistenie

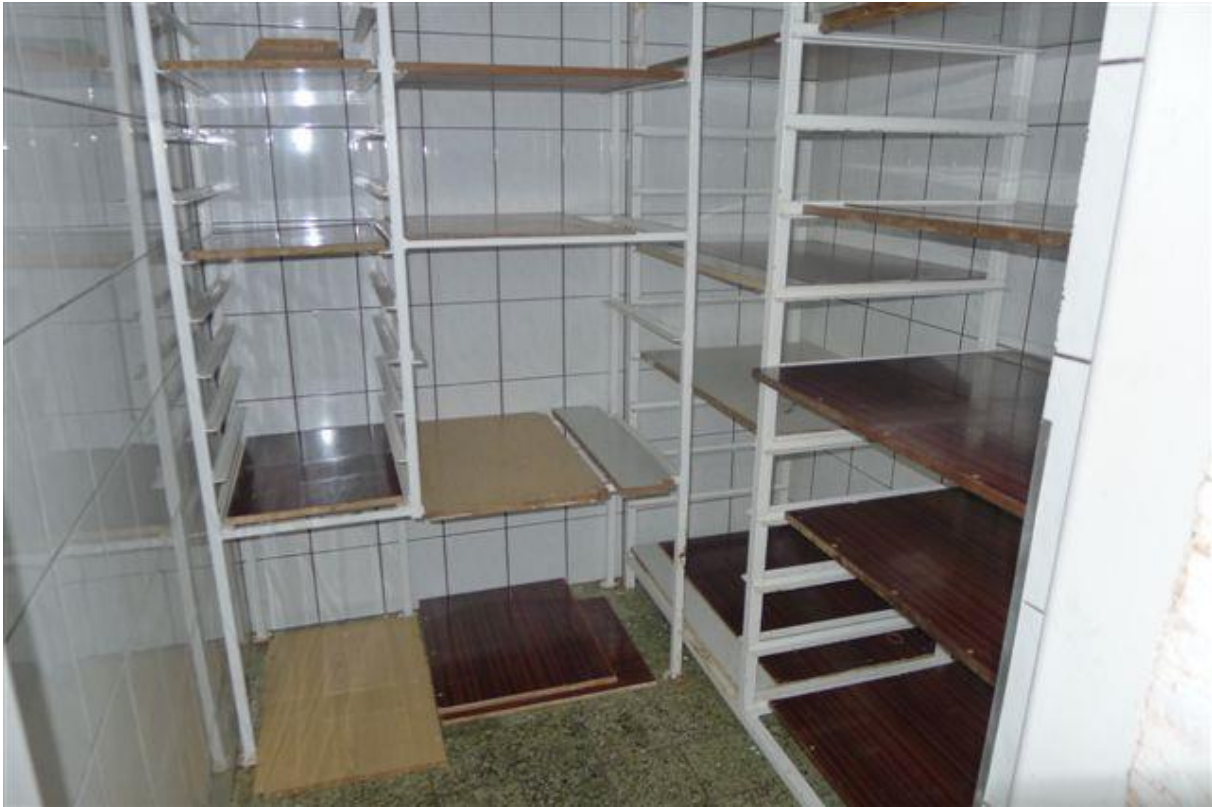
Obrázok č. 49 – sklad – chladiaci box – dlažba bez protišmykovej dlažby

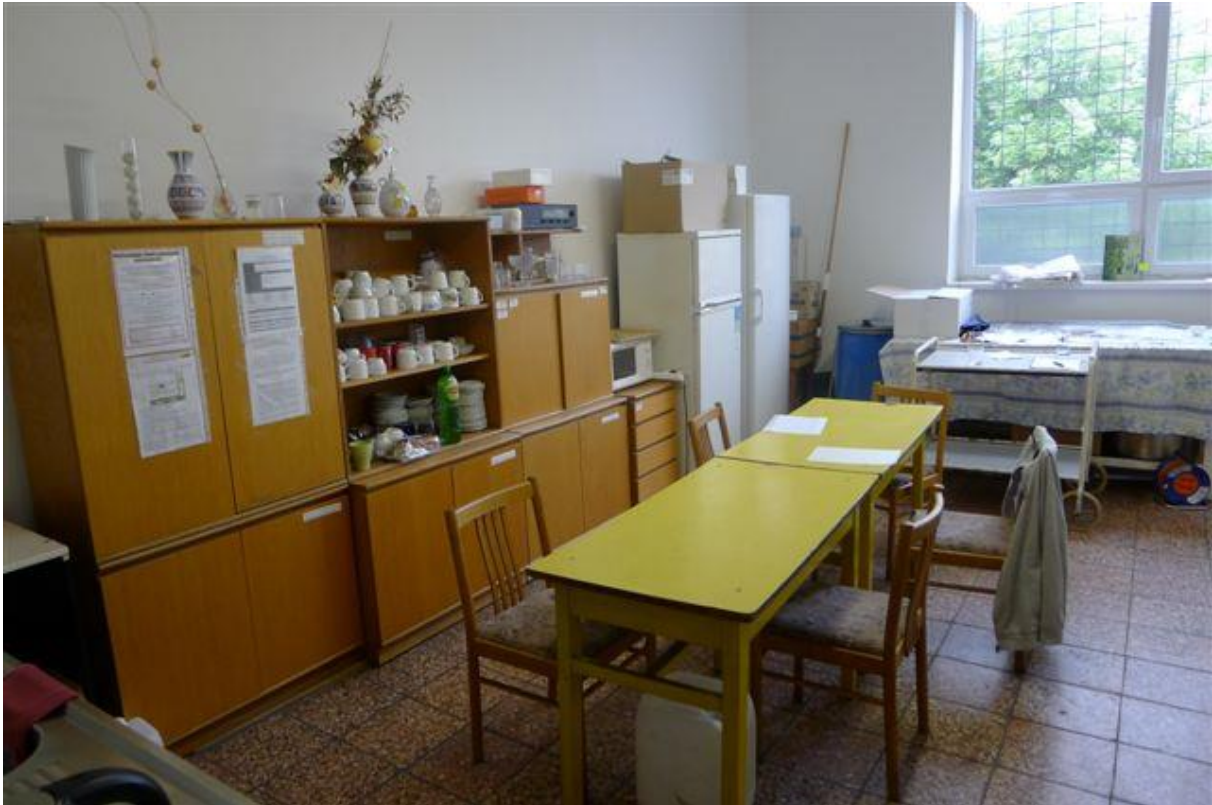
Obrázok č. 51 – M.č.1.03 – kuchyňa – dlažba bez požadovanej protišmykovosti

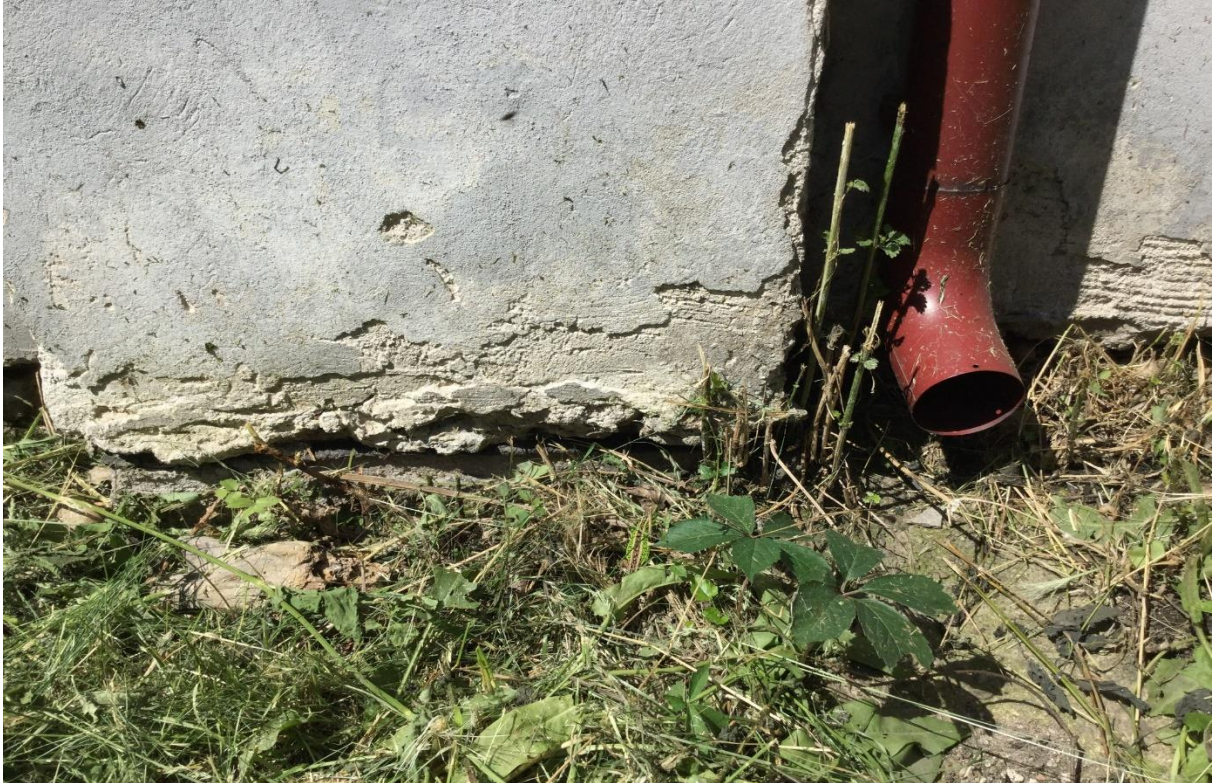
V okolí objektu na niektorých miestach okapové chodníky sú oproti pôvodnému terénu prepadnuté, oddelené od obvodového muriva, čím neplnia funkciu odvádzania vody od objektu

**Obrázok č. 53 – západná fasáda – v okolí objektu na niektorých miestach okapové chodníky sú oproti pôvodnému terénu prepadnuté, oddelené od obvodového muriva, čím neplnia funkciu odvádzania vody od objektu**

- Uviesť okapové chodníky do pôvodného stavu s úpravou podkladu
- Aplikovanie zvislej hydroizolácie s napojeným na pôvodnú vodorovnú hydroizoláciu min vo výške 30cm nad terénom – odporúčame 50cm

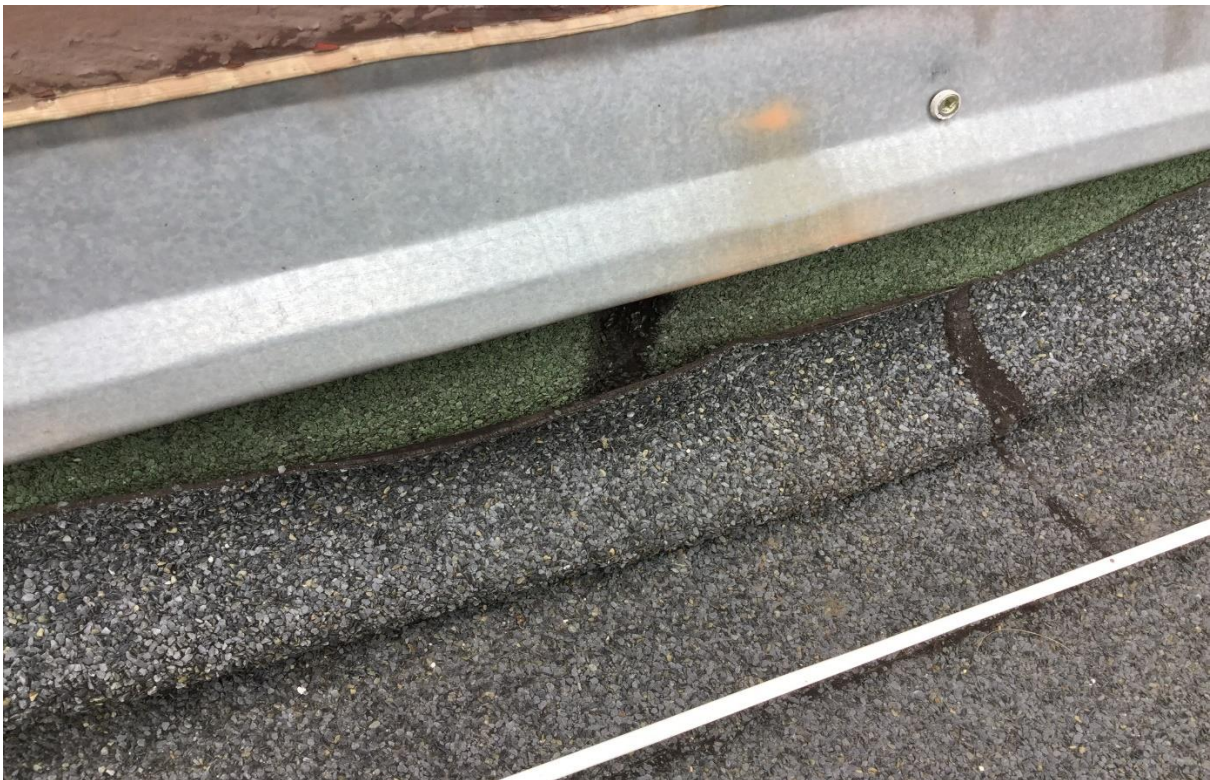
Obrázok č. 64 – strecha pultová –Izolácia na niektorých miestach atiky nie je dostatočne uchytená k podkladu, padnutá

- Rekonštrukcia vrstiev strešnej krytiny pultovej strechy, podľa energetického auditu, vrátane hydroizolačnej vrstvy. Riešenie detailov, prestupov podľa technologického predpisu výrobcu strešnej krytiny
- Odporúčame realizovať sondy do strešnej konštrukcie, pre zistenie presného zloženia strešného plášťa
- Výmena oplechovania a okapových žlabov v rámci rekonštrukcie strešnej krytiny
- Demontáž strešnej plechovej krytiny, doplnenie alebo výmena tepelnej izolácie podľa energetického auditu
- Doformovanie ochrannej fólie v štíte sedlovej strechy podľa profilu plechovej krytiny. Osadenie jednotlivých kusov strešnej krytiny, tak aby sa susedné kusy strešnej krytiny prekryvali bez viditeľných medzier.

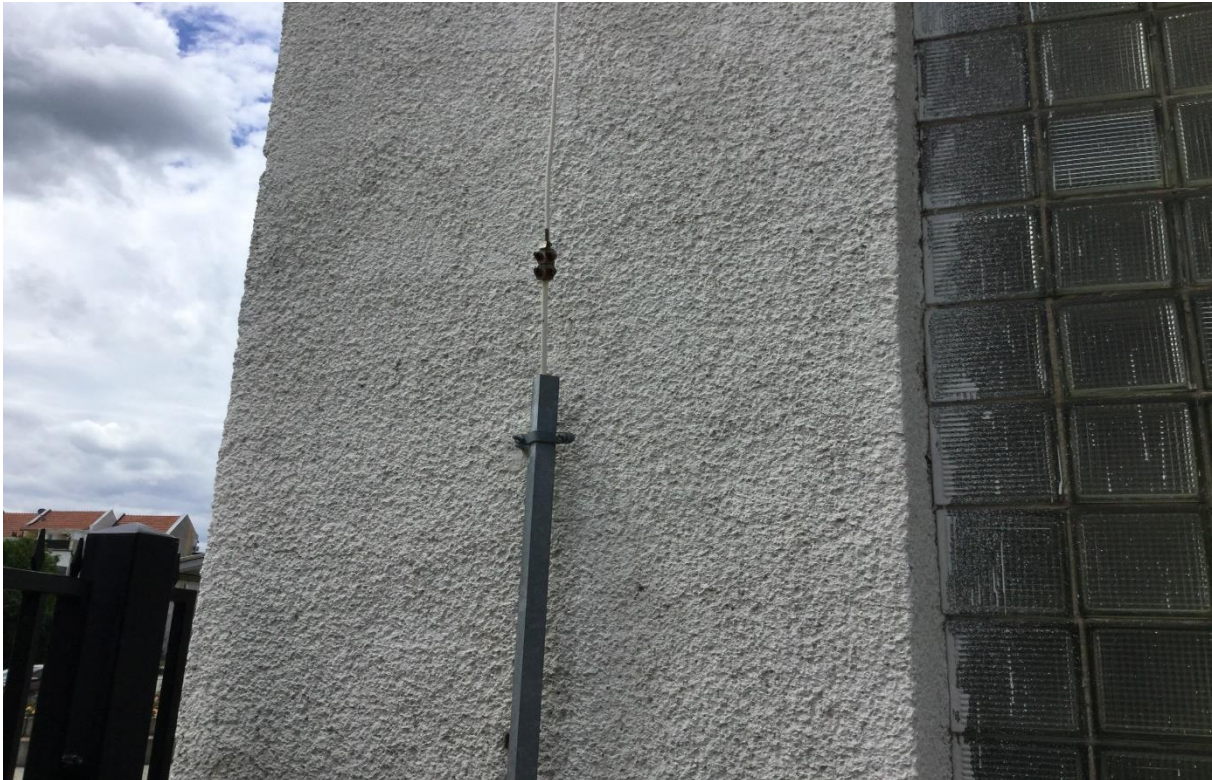
Bleskozvod na zvislých stenách nespĺňa súčasné platné normy

Obrázok č. 67 – fasáda – Bleskozvod na zvislých stenách nespĺňa súčasné platné normy

- Osekanie omietok, terazzového obkladu a posúdenie muriva z hľadiska statického poškodenia
- Návrh zatepľovacieho systému na základe energetického auditu
- Realizácia zateplenia a povrchových úprav – podľa projektu pre zateplenie budovy
- Výmena plastového obkladu, zosúladenie v rámci zateplenia objektu
- Demontáž zvislého bleskozvodu a realizácia podľa platnej normy

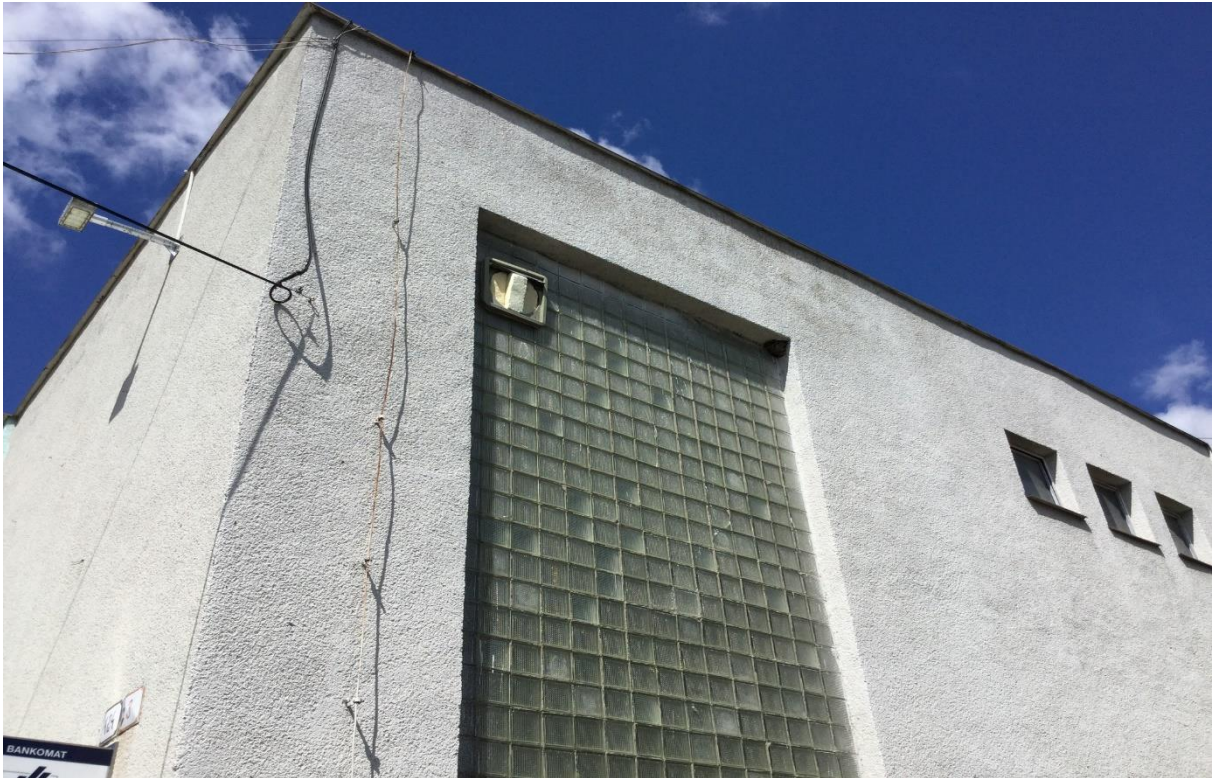
Výplne otvorov obvodového plášťa tvoria okná a dvere z ocelevej konštrukcie, zasklená stena zo sklobetónu schodiska v sociálnej časti – po životnosti – nespĺňajú súčasnú teplototechnickú normu

Obrázok č. 69 – okná a dvere – stena zo sklobetónu po životnosti

- Výmena výplne otvorov podľa energetického auditu

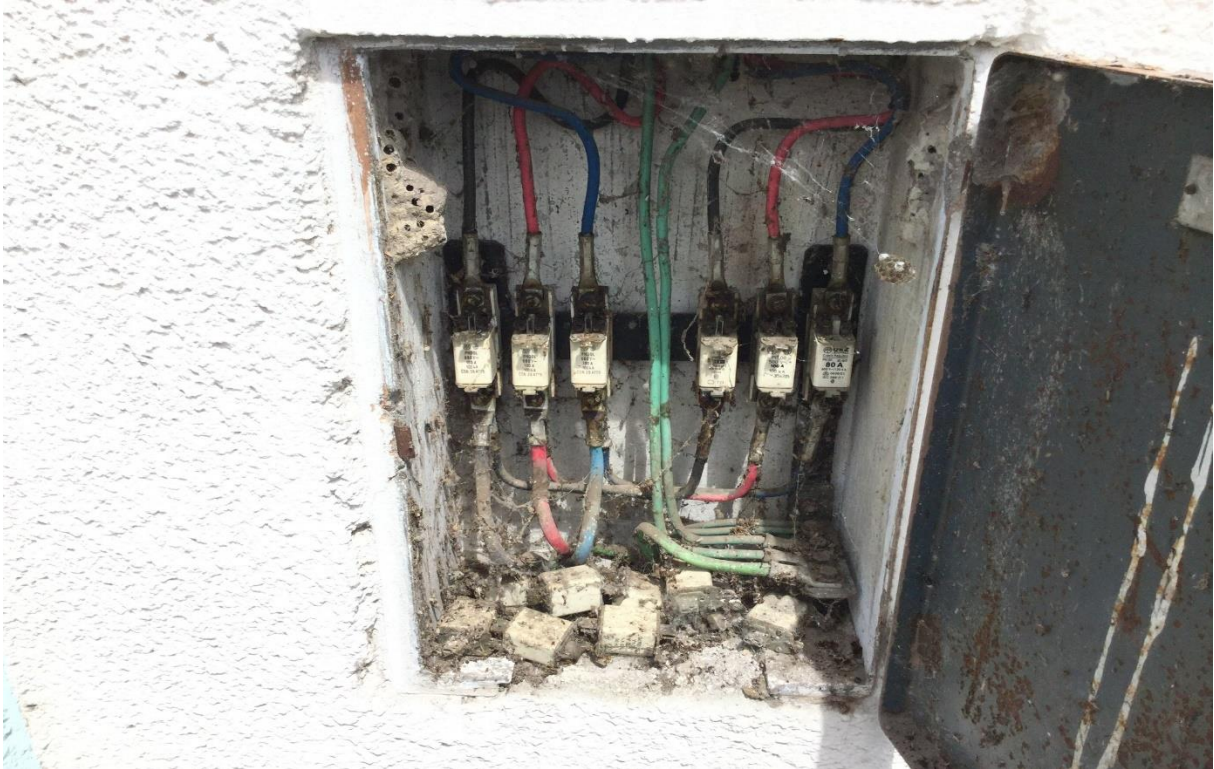
Obrázok č. 71 – elektroinštalácia - Rozvádzače/poistkové skrine pôvodné – nevyhovujúce

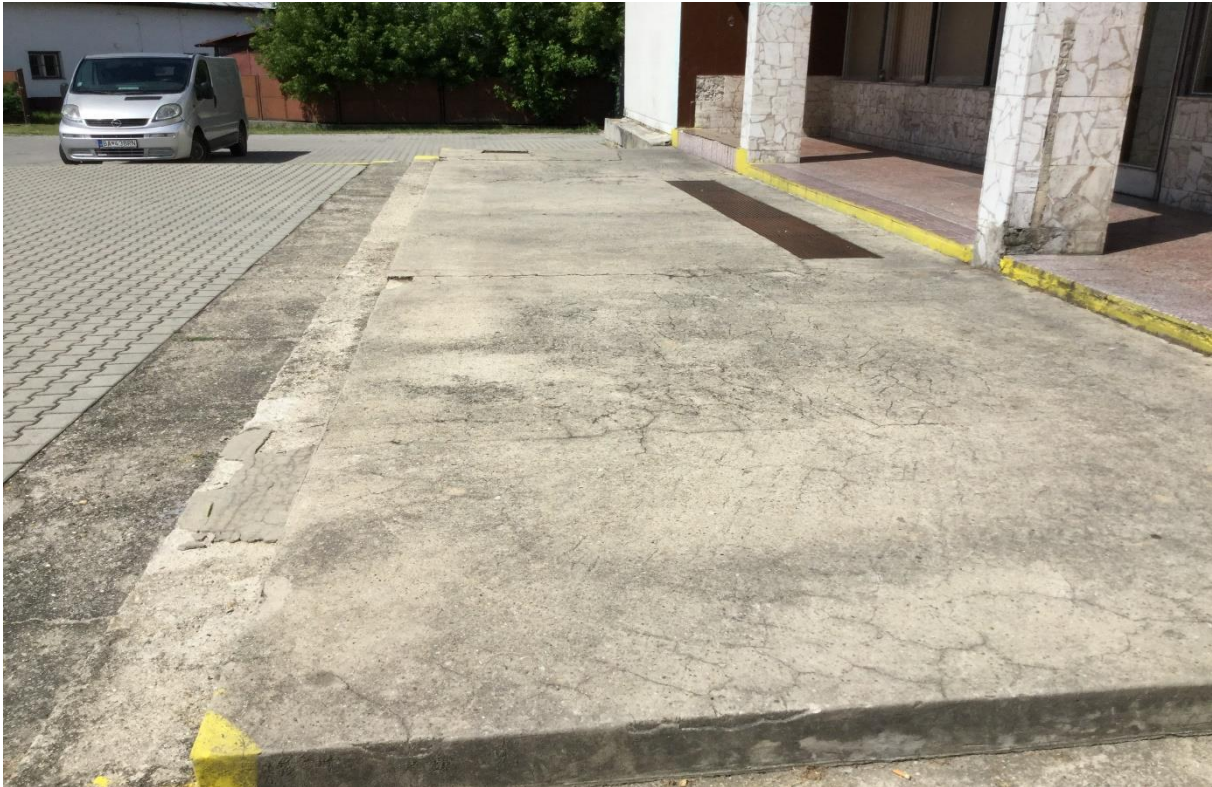
**Obrázok č. 73 – Vybudovanie nájazdovej rampy bezbariérového prístupu objektu**
